Distributieriem kit CT1134K1/WP1/WP2 voor Audi, Seat, Skoda en VW. Verschillende 2.0 TDI Common Rail modellen, 1ste generatie

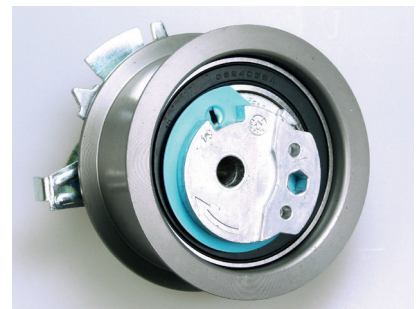
Fig. 1
Vorig model spanrol

De bijgeleverde spanrol V56340 wijkt optisch af van de in het voertuig gemonteerde spanrol en lijkt niet goed opgespannen te kunnen worden.

In de oorspronkelijke uitvoering is een spanrol zoals in Fig. 1 geïnstalleerd. Voor de vervangmarkt wordt een licht gewijzigde spanrol geleverd - zie Fig. 2.
