## Комплект ремня ГРМ CT1134K1/WP1/WP2 для Audi, Seat, Skoda и VW. Различные модели 2.0 TDI Common Rail первого поколения.

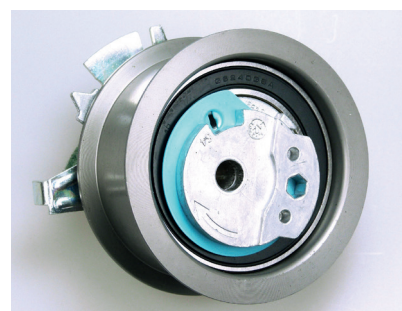
Поставляемый натяжной ролик V56340 внешне отличается от установленного на двигателе и, как кажется, не может правильно установить натяжение.

Рис. 1  
Старая конструкция ролика

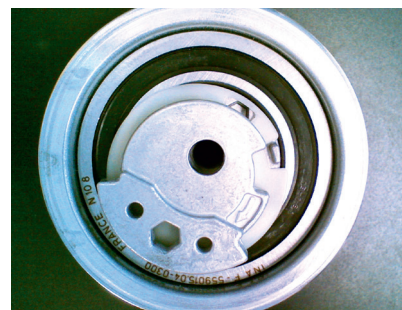
В оригинале установлен ролик, как показан на Рис. 1  
Для вторичного рынка ролик слегка видоизменен – см. Рис. 2.

Рис. 2  
Новая конструкция ролика

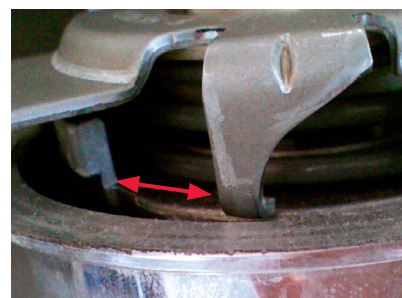
Рис. 3  
«выступ» + упор максимальной нагрузки

Для установки правильного натяжения, ролик новой конструкции сначала должен быть сжат как можно сильнее с использованием новой гайки и шпильки так, чтобы «выступ» на базовой плите натяжителя мог опуститься ниже корпуса (упор максимальной нагрузки): см. Рис. 3.
