Kit de correa de distribución CT1134K1/WP1/WP2 para Audi, Seat, Skoda y VW. Diversos modelos 2,0 TDI “Common Rail”, 1.^a generación

Problema:

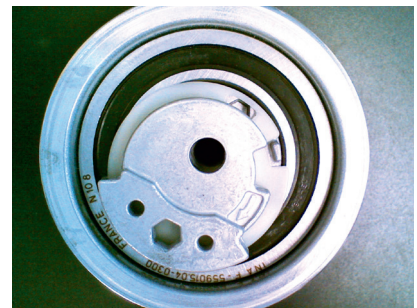
En la versión de fábrica, el rodillo es tal y como se muestra en la Fig. 1. No obstante, en el mercado de recambios se suministra un rodillo tensor ligeramente modificado, véase la Fig. 2.

Fig. 2
“Nuevo” modelo de rodillo

A fin de ajustar la tensión correctamente al emplear rodillos del nuevo modelo es necesario presionar primero el rodillo con la nueva tuerca en el espárrago, de modo que la “palanca de bloqueo”, que se encuentra en la parte posterior de la placa base, pueda deslizarse más allá de la pieza de fundición (tope de carga máxima): véase la Fig. 3.

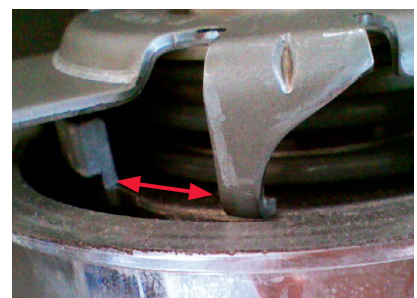
Fig. 3
“Palanca de bloqueo” + tope de carga máxima
