Moniurahihnat, joihin on tehty muutoksia

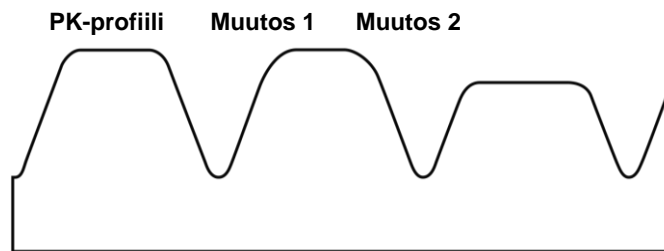
Toimituksen sisältämien moniurahihnojen ulkonäkö ja tuntuma eroavat perinteisistä moniurahihnoista. Kosketuspinnan rakenne on erilainen.

Profiiliosien huomattavasti suurennettu näkymä

Hihnoja, joihin on tehty muutoksia, voidaan käyttää luettelossa mainituissa autoteollisuuden käyttökohteissa. Ulkonäköeroista huolimatta uusi ulkoasu ei vaikuta suorituskykyyn.

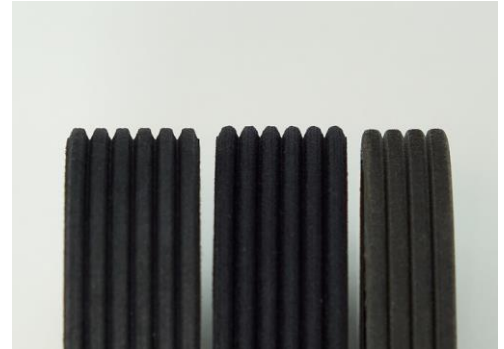
Profiiliosien tyypit, joihin on tehty muutoksia – vaikea havaita paljain silmin.

Muutokset perustuvat ensiasennus tuotteeseen tai ne on tehty tuotantoon liittyvistä syistä. Tavoitteena on vähentää melutasoa ja/tai pidentää käyttöikä.

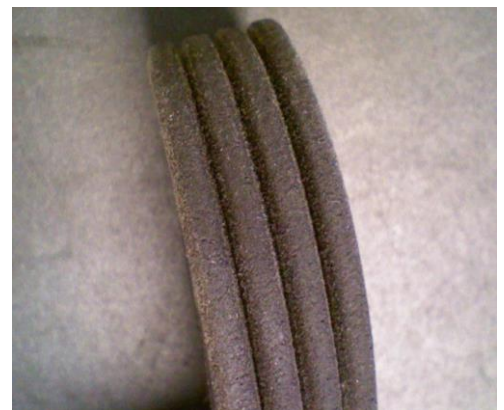
Esimerkki moniurahihnasta, johon on tehty muutoksia
