Motores VAG : 1.6 TDI, 2.0 TDI
(motor EA288)

VKM 11278

Caso de estudio motor TDI VAG, 1.6 TDI, 2.0 TDI (motor EA288)

Problema: Placa posterior del tensor deteriorada/rotura del muelle del tensor VKM 11278

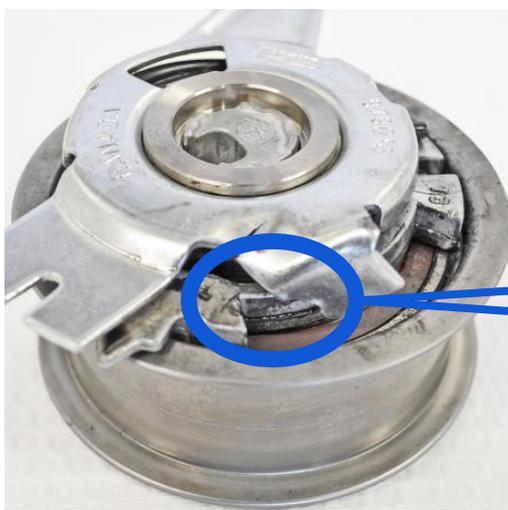
Placa posterior, muy desgastada y deformada.

Durante la inspección realizada, no se encontró ningún signo de defecto de material o de fabricación en los componentes. El tensor presenta fuertes marcas de impacto con incorporación de material en ambos topes finales. El “puntero” de la placa trasera, que se desplaza entre los topes finales sin contacto cuando el tensor está correctamente ajustado, estaba gravemente deformada debido al frecuente e inapropiado impacto sobre los topes finales.

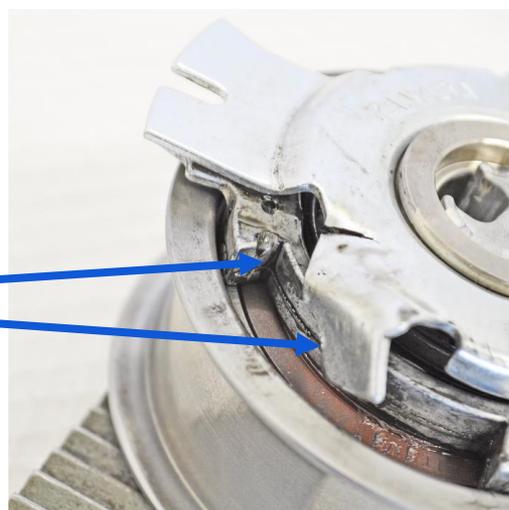
Tope del tensor con fuerte deformación.

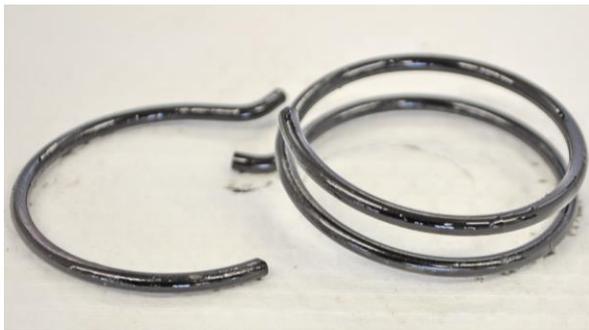
Al analizar el tensor, a menudo se encuentra que el muelle integrado en este elemento está roto o ha saltado de la fijación.

- Rotura del muelle por oscilación anormal del tensor.
- Rotura del muelle debido a condiciones anormales de funcionamiento con altas vibraciones de torsión, causadas por una instalación incorrecta.

Los fallos observados en esta aplicación están muy probablemente relacionados con una bomba inyectora desincronizada. Cuando la sincronización está desfasada, la tensión de la correa se vuelve irregular y tiene una tensión máxima más alta y una tensión mínima más baja, para lo cual no están diseñados ni la correa ni el tensor.
