Motori VAG: 1.6 TDI, 2.0 TDI  
(Motore EA288)

VKM 11278

### **Caso di studio Motore VAG TDI, 1.6 TDI, 2.0 TDI (motore EA288)**

**Problema: piastra posteriore del tenditore rotta / molla del tenditore rotta - VKM 11278**

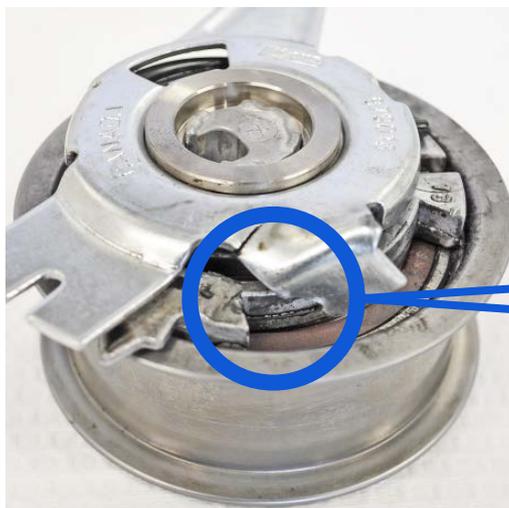
La piastra posteriore è gravemente deformata e lacerata.

Durante l'ispezione, non abbiamo riscontrato segni di difetti di materiale o di fabbricazione sui componenti. Il tenditore presenta pesanti segni di impatto con incorporazione di materiale su entrambi i finecorsa. La punta della piastra posteriore, che si muove tra i finecorsa senza contatto quando il tenditore è regolato correttamente, era gravemente deformata a causa dei frequenti e inammissibili impatti sui finecorsa.

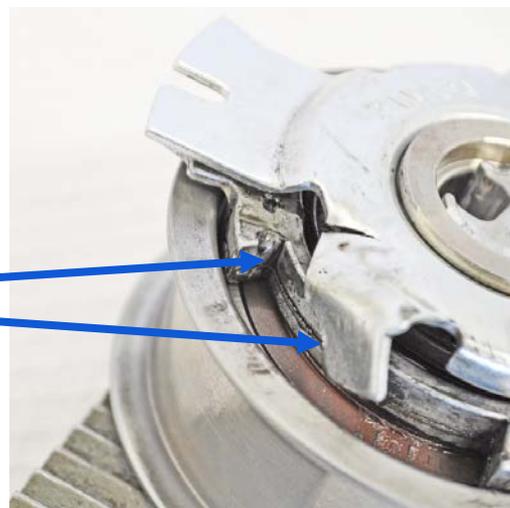
Le battute finali presentano deformazioni.

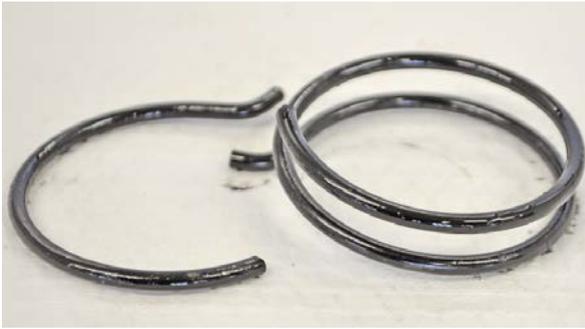
Quando si esamina la puleggia tenditrice, spesso si scopre che la molla della puleggia è rotta o è saltata fuori dal fissaggio.

- Rottura della molla dovuta a un'oscillazione anomala del tenditore.
- Rottura della molla dovuta a condizioni di funzionamento anomale con elevate vibrazioni torsionali, causate da un'installazione errata.

I guasti osservati in questa applicazione sono molto probabilmente legati a una pompa iniettore desincronizzata. Quando la sincronizzazione è sfasata, la tensione della cinghia diventa irregolare e presenta una tensione massima più elevata e una tensione minima più bassa, per la quale né la cinghia né il tenditore sono stati progettati.

Evitare errori di regolazione durante l'installazione

Nota: è obbligatorio seguire esattamente i passaggi dell'installazione!
