Motores VAG: 1.6 TDI, 2.0 TDI
(motor EA288)

VKM 11278

Caso de estudo motor TDI VAG, 1.6 TDI, 2.0 TDI (motor EA288)

Problema: Placa traseira do tensor danificada/rotura da mola do tensor VKM 11278

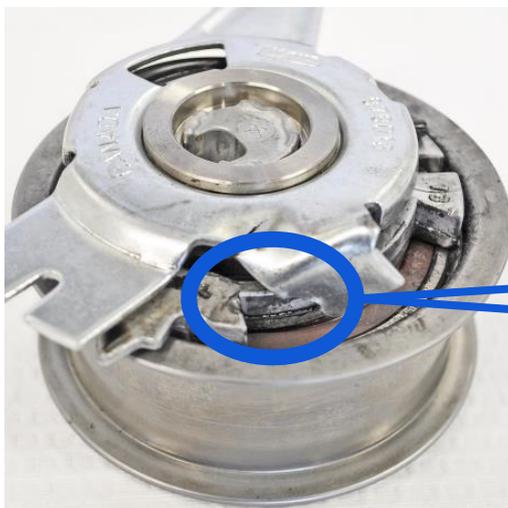
Placa traseira, muito desgastada e deformada.

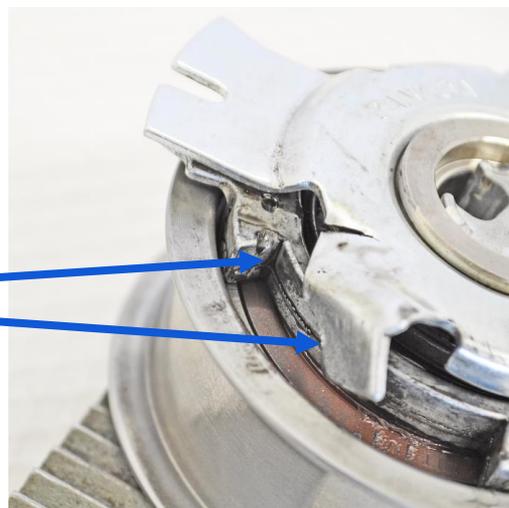
Aba de fim de curso do tensor com forte deformação.

Durante a análise, não se encontrou nenhum sinal de defeito de material ou de fabrico nos componentes. O tensor apresenta fortes marcas de impacto com incorporação de material em ambas as extremidades de fim de curso. O “ponteiro” da placa traseira, que se desloca entre as extremidades, e que bem ajustado não entra em contacto com as mesmas, estava gravemente deformado devido ao frequente e inapropriado impacto sobre as extremidades.

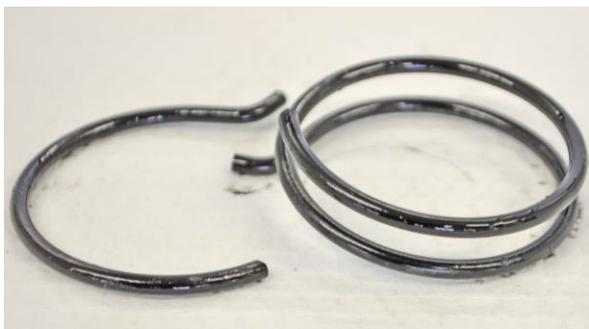
Ao analisar o tensor, é frequente verificar que a mola integrada neste elemento está partida ou deslocada da sua fixação.

- Rotura da mola por oscilação anormal do tensor.
- Rotura da mola devido a condições anormais de funcionamento com altas vibrações de torsão, causadas por uma instalação incorrecta.
