Műszaki adatlap – 2011. november

Chevrolet Epica – Első kerékcsapágy - ABS kialakításának ellenőrzése

Műszaki információ: VKBA 3937

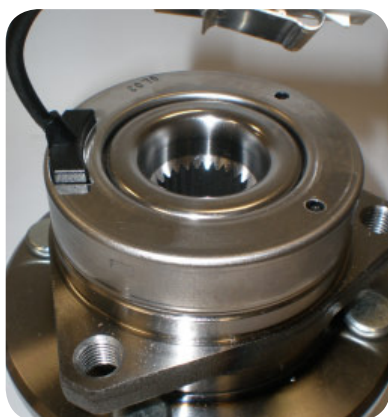
Megjegyzés: A kerékagy hátoldalán lévő ABS jeladógyűrű eltérő.

1-es típusú kivitel
VKBA 3937 OK

Az új csapágy beszerelése előtt azt a gépjárműből kiserelt régi csapággal és ABS jeladóval hasonlítsa össze, hogy megfelelő alkatrészeket használjon fel. Az összehasonlítás az egység hátoldalának megtekintésével egyszerűen végrehajtható.

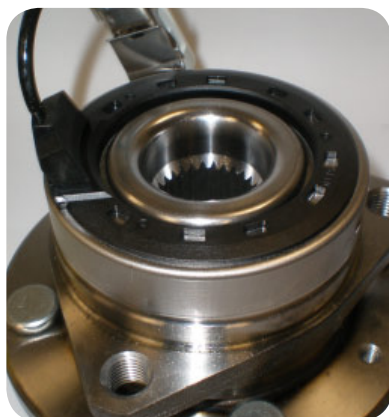
Némely Chevrolet modell esetében a kerékcsapágyra épített ABS jeladó funkcionálisan különböző lehet. Ez a nem megfelelő kerékcsapágy felszereléséhez, és a 2007. körüli gyártási idejű Epica modelleknél az ABS hibás működésére vonatkozó hibakódok fellépéséhez vezethet. A különbséget az ezen időszakban a járművek gyártása során alkalmazott módosítások okozzák.

2-es típusú kivitel
NEM VKBA 3937
