Boletim Técnico – Novembro de 2011

VKBA 3937

Chevrolet Epica – rolamento de roda dianteira – verificação do design do ABS

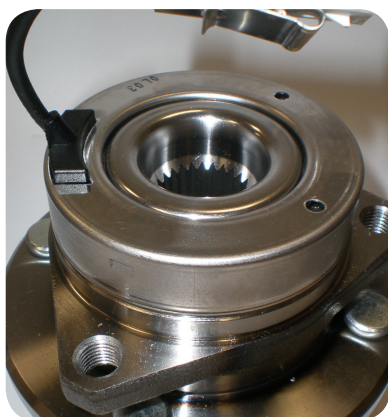
Nota: design de anel de sensor de ABS diferente montado na parte de trás do cubo de roda

Design tipo 1 do modelo VKBA 3937 **OK**

Certifique-se do seguinte antes de instalar um novo rolamento. É necessário verificar o rolamento e o design do ABS – compare com a peça anterior do carro para garantir que vai utilizar uma versão correcta. Pode verificar isto facilmente com uma inspecção visual da parte de trás da unidade.

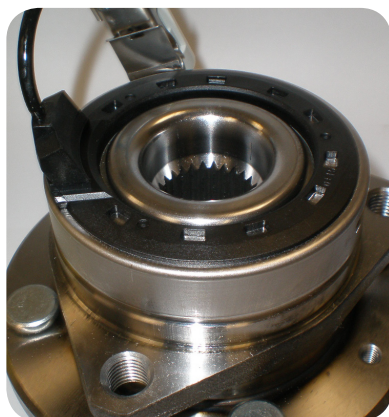
Os designs de ABS que equipam rolamentos de roda semelhantes de alguns modelos Chevrolet podem ser funcionalmente diferentes. Esta situação pode levar à instalação de uma unidade de rolamento incorrecta e resultar na activação de códigos de falha de ABS em alguns modelos Epica do período em torno de 2007. Isto deve-se a alterações na produção e no equipamento do carro durante esse período.

Design tipo 2 **DIFERENTE** do VKBA 3937
