Τεχνική ενημέρωση – Σεπτέμβριος 2016

VKBD 1013 – Οδηγίες τοποθέτησης

RENAULT Trafic II, OPEL/VAUXHALL Vivaro, Combi, NISSAN Primastar

Οδηγίες τοποθέτησης: Υποχρεωτική αντικατάσταση του κεντρικού παξιμαδιού!

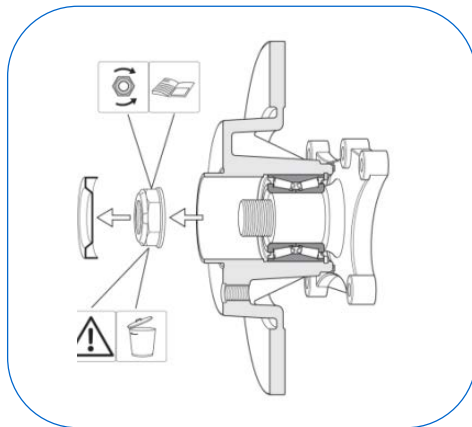
Αφαιρέστε το παλιό καπάκι, το παξιμάδι και τον δίσκο. Να μην επαναχρησιμοποιείτε το παλιό παξιμάδι και καπάκι!

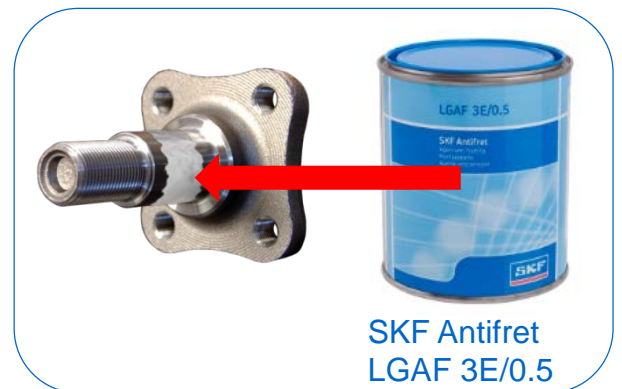
SKF Antifret
LGAF 3E/0.5

Καθαρίστε τον άξονα του ρουλεμάν από τυχόν ακαθαρσίες ή σκουριά. Για να αποφύγετε την οξείδωση στο μέλλον, να χρησιμοποιείτε την αντιοξειδωτική πάστα της SKF (LGAF 3E/0.5) πριν την τοποθέτηση του ρουλεμάν.

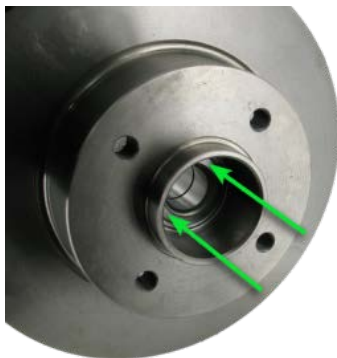
Καθώς τοποθετείτε το ρουλεμάν και τον δίσκο, να ασκείτε δύναμη ΜΟΝΟ στον εσωτερικό δακτύλιο του ρουλεμάν.

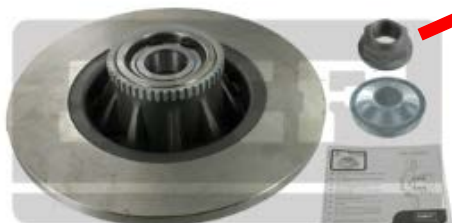
Ροπή σύσφιξης: 175 Nm

Διαβάστε προσεκτικά τις περιεχόμενες οδηγίες του κιτ. Στις οδηγίες τονίζεται και η αντικατάσταση του παξιμαδιού με το νέο που περιέχεται στη συσκευασία. Ιδιαίτερη προσοχή δώστε στη συνιστώμενη ροπή σύσφιξης
