SKF Tehnički Bilten

VKJA 3001- Značaj pravilnog zatezanja manžetne

AUDI A4, A6, SKODA Superb, VW Passat

OE Brojevi: 3B0 498 099 A, 3B0 598 099, 3B0 598 099 X, 8D0 407 305 G, 8D0 498 099, 8D0 498 099 B

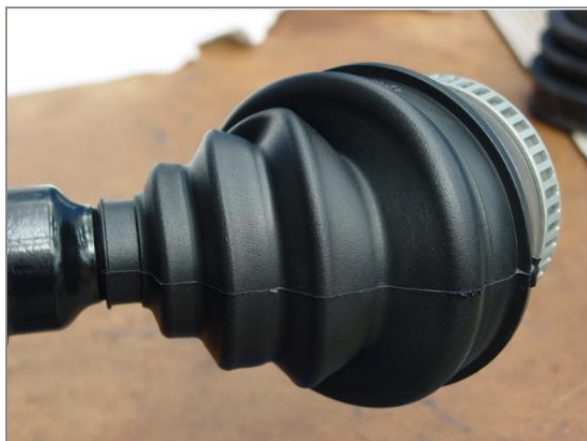
Ako je manji prečnik manžetne postavljen preblizu vratilu poluosovine, žljebovi na manžetni mogu pući. Ako je manžetna postavljena predaleko (Fotografija 1), istezanja će biti ekstremna i mogu izazvati pukotine (Fotografija 2).

Foto. 1 – Nepravilno postavljanje

Pre stezanja manje šelne manžetne, proverite da li je manžetna pravilno postavljena pomeranjem zgloba do krajnjih uglova. Manžetna ne bi trebalo da izgleda previše rastegnuto na jednoj strani, a ni previše sabijeno na suprotnoj strani.

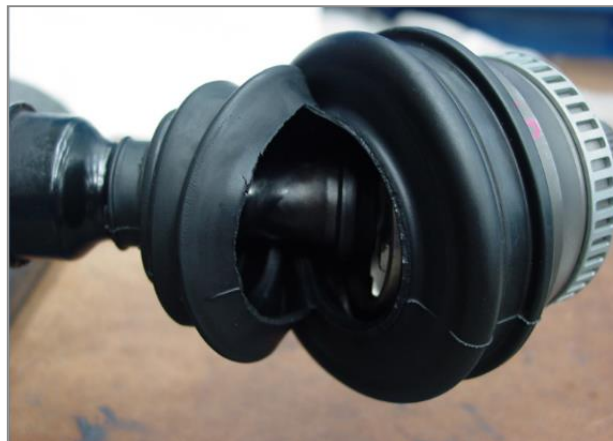
Foto. 2 – Pukotine usled nepravilnog postavljanja

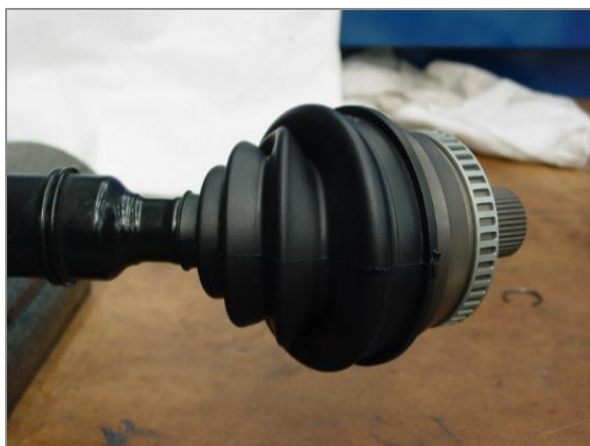
Foto. 3 – Pravilna pozicija manžetne

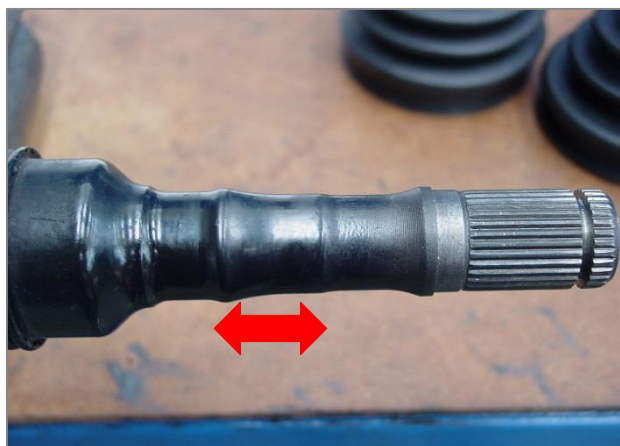
Pic. 4 – Uležištenje za pravilno postavljanje manžetne
