VKM 15216 – VKPC 85624

Bulletin technique – Mars 2012

CHEVROLET, DAEWOO, OPEL, SAAB, VAUXHALL

Recommandations de montage

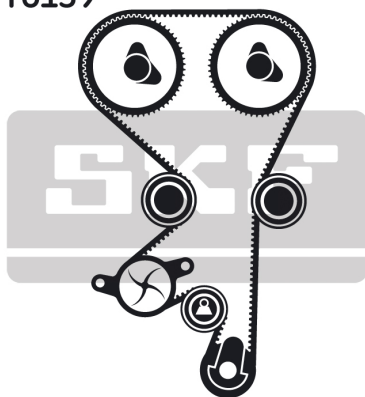
Le montage correct du tendeur VKM 15216 est très critique et les instructions de montage SKF fournies avec les kits de distribution SKF doivent être respectées (voir la dernière page pour les kits concernés par ce bulletin technique).

Le couple de serrage du boulon du tendeur (fourni avec le tendeur) doit être strictement respecté. Si les instructions de montage ne sont pas suivies correctement, la plaque arrière du tendeur, le boulon ou la pompe à eau risquent d'être endommagés, voire même de se rompre.

La surtension du système de courroie entraîne en premier lieu la défaillance de la pompe à eau, ce composant étant le plus affecté par un montage incorrect.

Un signe de surtension est un bruit en provenance de la pompe à eau, qui apparaît souvent après seulement quelques kilomètres de fonctionnement.

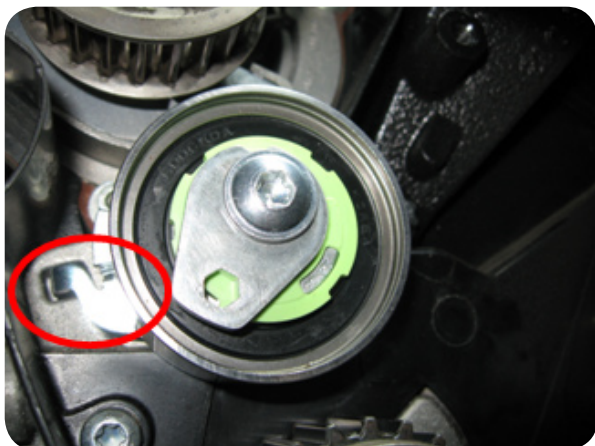
image 1

1. Vérifiez que la pompe à eau est correctement orientée. Le repère sur le corps de la pompe doit être aligné avec celui du bloc moteur.
2. Lors du montage du tendeur VKM 15216, contrôlez que la goupille de positionnement est correctement enclenchée dans la fente dans le bloc moteur (voir *image 1*).

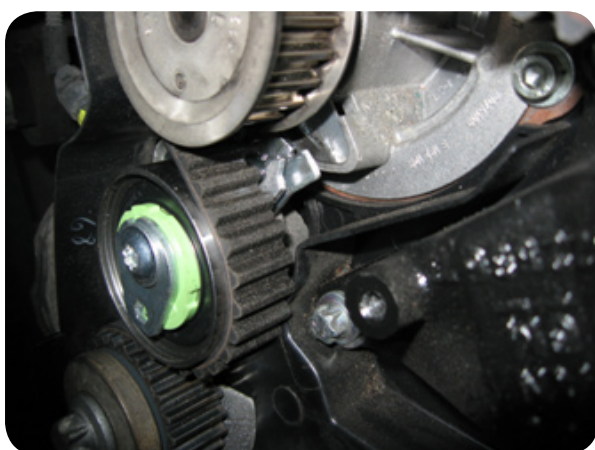
image 2

4. Tournez le cadran dans le sens horaire pour aligner l'indicateur mobile sur l'encoche « NEW » de la plaque du galet du tendeur (voir *image 2*).
5. Serrez le boulon du tendeur au couple correspondant (ceci dépend de l'application du véhicule (voir ci-dessous)).

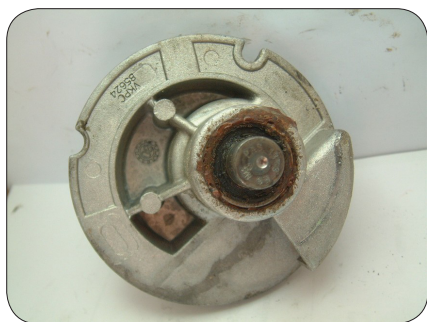
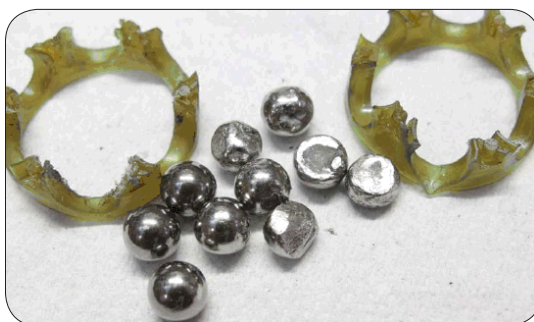
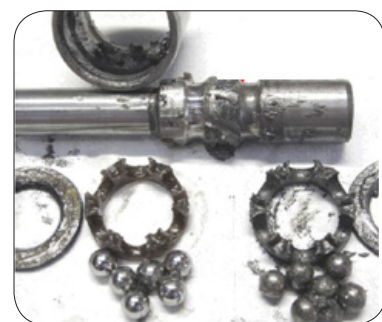
Exemples d'une pompe à eau endommagée :

Symptôme/effet/problème observé :

- Défaillance de la poulie de la pompe à eau.

Cause probable :

- Surtension du tendeur de distribution.
- Montage incorrect du tendeur de distribution.
