## VKM 15216 - VKPC 85624

Τεχνικό Φυλλάδιο – Μάρτιος 2012

CHEVROLET, DAEWOO, OPEL, SAAB, VAUXHALL

## T0139

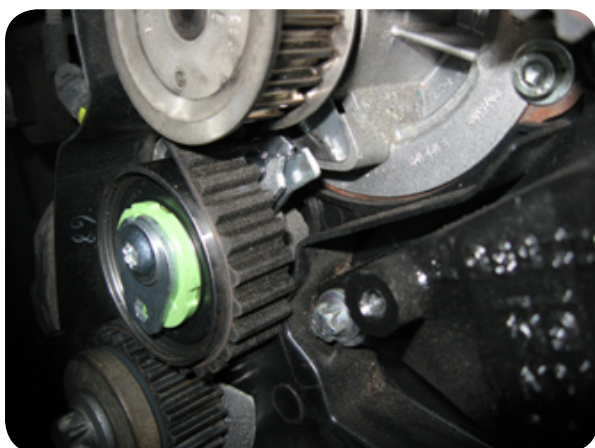
εικόνα 2

4. Περιστρέψτε το δείκτη δεξιόστροφα για να ευθυγραμμίσετε τον κινούμενο δείκτη στην εγκοπή στην πλάκα του ράουλου του τεντωτήρα (βλ. εικόνα 2).
5. Σφίξτε το μπουλόνι του τεντωτήρα με την κατάλληλη ροπή (αυτή εξαρτάται από το όχημα (βλ. παρακάτω)).

6. Περιστρέψτε τον κινητήρα ακόμη 2 φορές.
7. Ελέγξτε τη ρύθμιση του τεντωτήρα – αν τα σημάδια δεν είναι ευθυγραμμισμένα, ξεκινήστε από την αρχή τη διαδικασία.

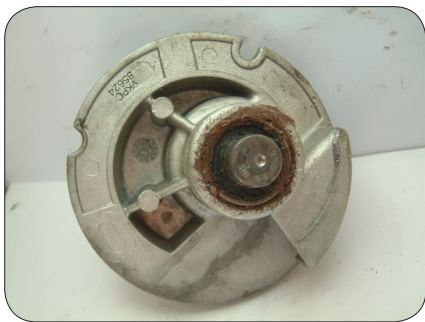
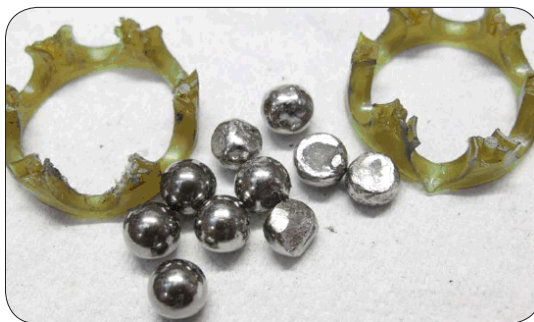
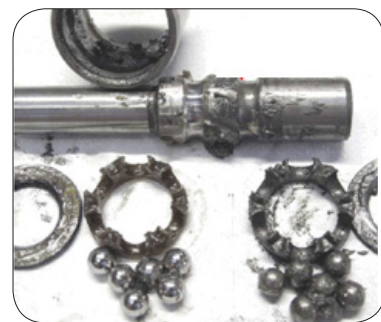
Η υπερβολική τάνυση του συστήματος χρονισμού θα προκαλέσει πρώτα βλάβη της αντλίας νερού – καθώς αυτό το εξάρτημα επηρεάζεται περισσότερο από μια τυχόν λανθασμένη τοποθέτηση.

Μια ένδειξη της υπερβολικής τάνυσης είναι θόρυβος από την αντλία νερού, που συχνά παρουσιάζεται μόλις έπειτα από λίγα χιλιόμετρα.

Παραδείγματα φθαρμένης αντλίας νερού:

- Αστοχία της τροχαλίας της αντλίας νερού.

- Υπερβολική τάνυση του τεντωτήρα χρονισμού.
- Λάθος τοποθέτηση του τεντωτήρα χρονισμού.
