VKM 15216 – VKPC 85624

Bollettino tecnico – Marzo 2012

CHEVROLET, DAEWOO, OPEL, SAAB, VAUXHALL

Raccomandazioni per il montaggio

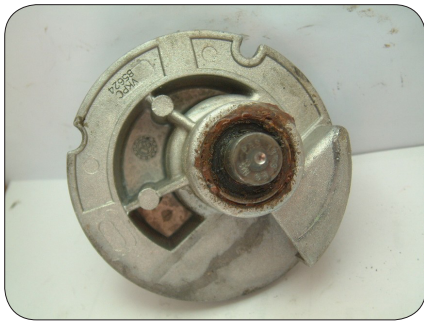
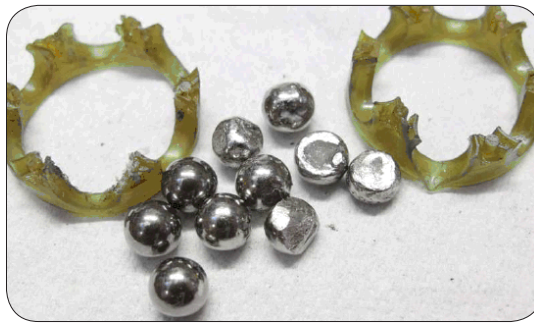
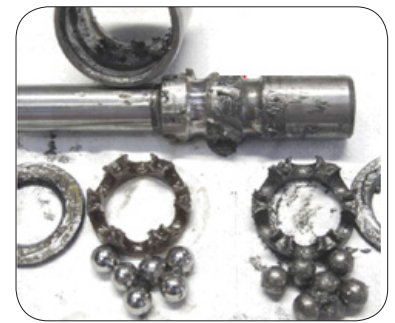
Esempi di danni alla pompa dell'acqua:

- Rottura della puleggia della pompa dell'acqua.

- Sovratensionamento del tendicinghia.
- Montaggio errato del tendicinghia.
