VKM 31012 – VKMA 31014

Teknisk bulletin - Januar 2012

AUDI, SEAT, SKODA, VW

Monteringsanbefalinger

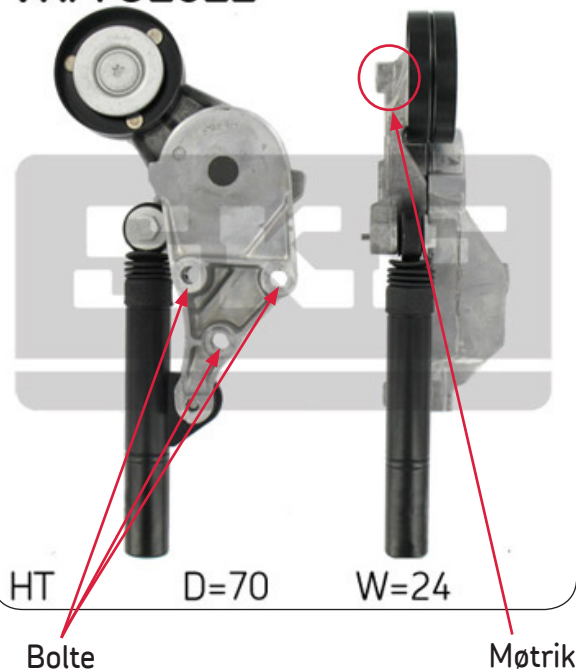
På de ovennævnte modeller kan VKM 31012 hjælperemmens støbning brække tæt på det hydrauliske stempels nederste fastgørelsespunkt. De sandsynlige årsager til dette kan være:

- Et slidt generator friløbshjul (FAP).
- Billige reservegeneratorer udstyret med en simpel, fast remskive.
- Bilmodeller registreret før 07/1998, der er udstyret med en fast generatorremskive.

I ovenstående 3 tilfælde forsøger remstrammeren at kompensere for den manglende FAP-funktion og udsættes for kraftige vibrationer. Remstrammeren er ikke udviklet til at arbejde under sådanne ekstreme forhold, og derfor brækker remstrammerbeslaget tæt på det hydrauliske stempels nederste montering.

SKF anbefaler kraftigt at udskifte hele hjælpesystemet - de SKF-sæt, der er anført nedenfor, omfatter hjælperem, strammer og FAP:

- VKMAF 31014-1: VKMA 31014 + FAP VKM 03101
- VKMAF 31014-2: VKMA 31014 + FAP VKM 03100
