VKMA/C 01258-01270

Boletín técnico – Febrero 2013

Diferencias entre kits

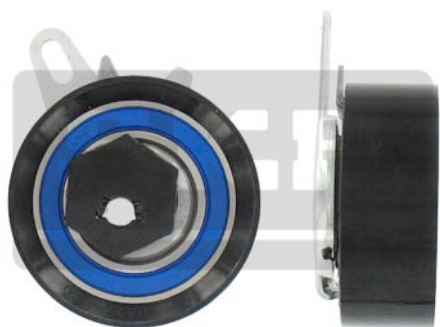
Ambos tensores, VKM 11072 y VKM 11257, tienen un diseño muy similar pero tienen una diferencia importante en la carga del muelle interno. El tensor VKM 11257 incluido en el kit VKMA 01258, y los correspondientes kits VKMC, tiene una mayor compresión del muelle en espiral que el tensor VKM 11072 incluido en el kit VKMA 01270, y el correspondiente kit VKMC.

Incluido en VKMA 01258 /
VKMC 01258-1 / VKMC 01258-2

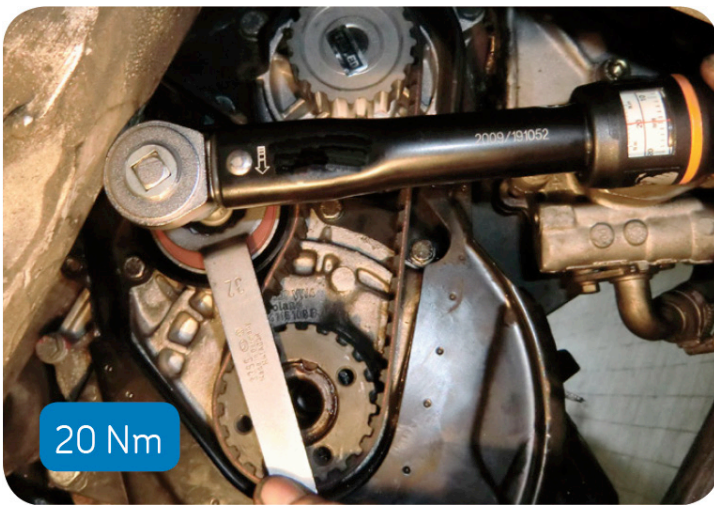
Compruebe que el engranaje del árbol de levas esta girando mientras se fija la tensión. Si no se realiza así, entonces no se mantendrá la tensión correcta, y podrían producirse daños al motor.

Apriete el tensor a un par de apriete de 20 Nm. Compruebe de nuevo el alineamiento de las marcas.

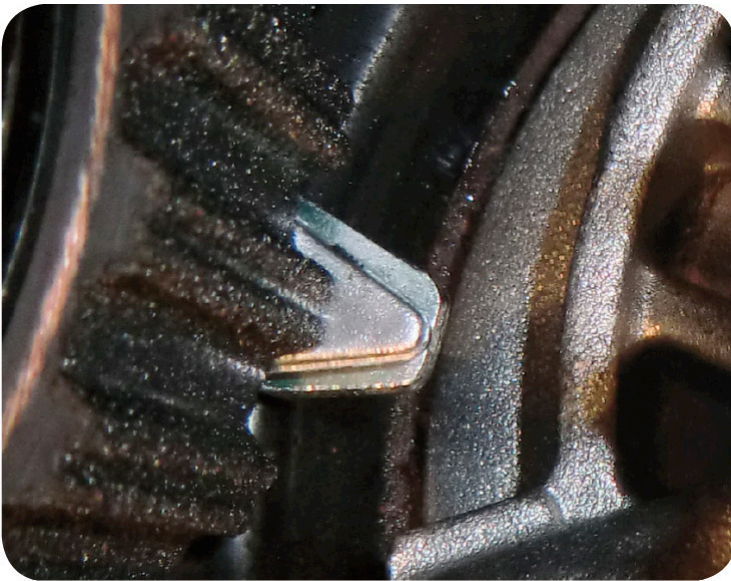
No exceder la marca en la placa trasera, o podrían producirse daños en el muelle interno.
