SKF Teknisk Bulletin

VKPA 84621– Monteringsinstruktion

Ford Mondeo III, Transit, 2.0 och 2.2 TDDI-TDCI motorer
Jaguar X-Type 2.0 och 2.2 D motorer

OE Nr: Ford: 1669335, XS7Q 8591 AA / Jaguar: C2S48033

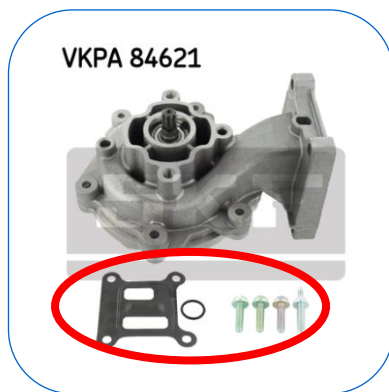
För att kunna erbjuda en komplett och professionell reparation har SKF har lagt till några extra komponenter i vattenpumpen VKPA 84621.

Detta på grund av att det är en komplex monteringsprocess och omkringliggande komponenter kan inverka på den nymonterade vattenpumpens prestanda.

Tillägg av extra komponenter:

- Metalltätning (till motorblockets sida)
- Förmonterad O-ring på axeln med splines
- O-ring för termostathuset
- 4 Skruvar

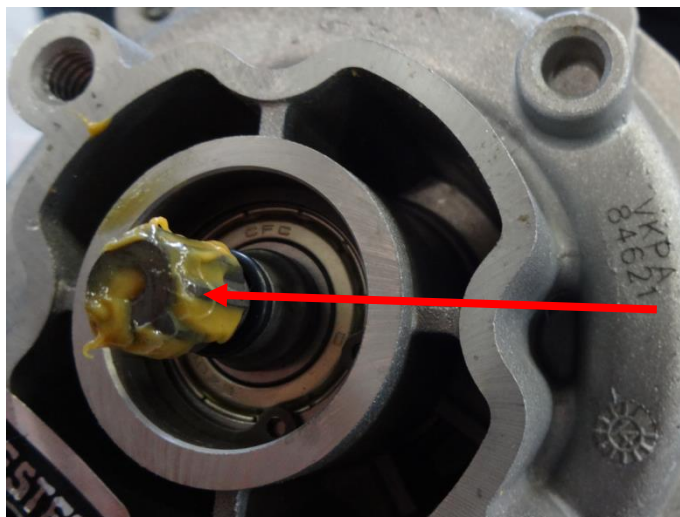
Tips vid byte av vattenpump VKPA 84621

OBS! Kontrollera alltid skicket på vattenpumpens splines. Grundorsaken för utslitna splines kan vara motorvibrationer. Kontrollera även skicket på vevaxeldämparen och svänghjulet med dubbel massa.

Just denna pumpdesign innebär att pumpen drivs via en axelanslutning från styrservopumpen. Därför är det viktigt att smörja in axeln och dess splines noggrant.

O-ringen måste monteras korrekt för att undvika att kontakten hamnar snett och vibrationer uppstår som kan resultera i skador på vattenpumpen och impellern.
