VKPC 81420

Boletín técnico - Febrero 2013

Recomendaciones de sustitución de la bomba de agua

Marca	Modelo	Motor
VW	Multivan V, Touareg, Transporter V	2.5 TDI

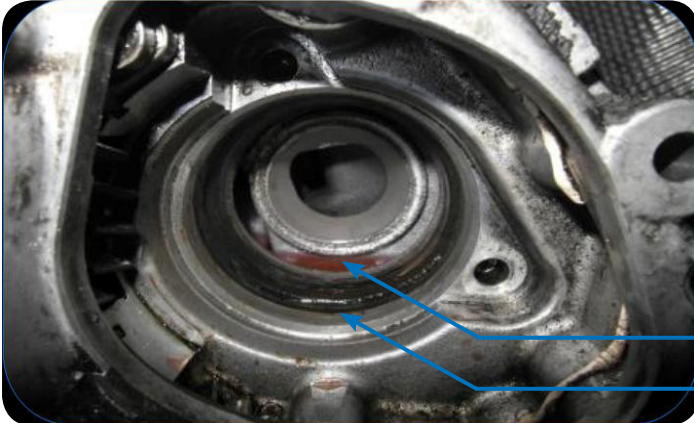
Fluidos

Los conductos del aceite y del líquido de refrigeración están separados únicamente por los 2 retenes de la bomba de agua. Limpie completamente la abertura de la bomba.

Para evitar una potencial avería en el motor, debida a una prematura mezcla de distintos fluidos, se deben seguir unas recomendaciones específicas de montaje cuando se instala la bomba de agua VKPC 81420. La siguiente información esta acompañada de imágenes tomadas durante la realización de un test en taller en una Volkswagen Transporter V. Asegurarse de que se drena completamente el sistema de refrigeración.

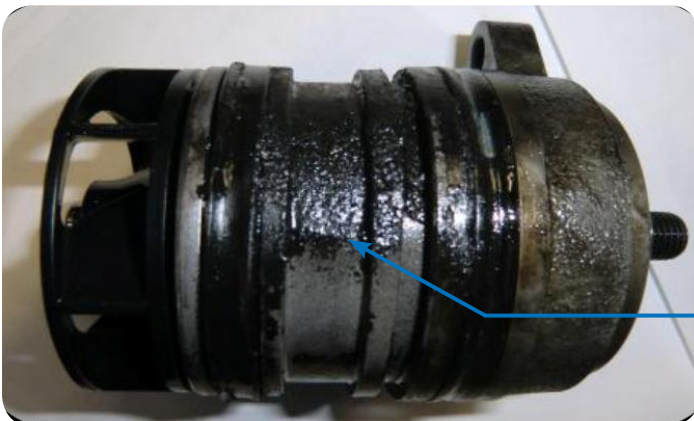
Ejemplo de bomba usada que muestra signos de fallo en el lado del retén de aceite

- debido al desgaste
- o
- causado por un error de ubicación de la junta

Signos de mezcla de fluidos

Cuando sustituya los componentes del sistema de refrigeración, asegúrese siempre de que el motor y los radiadores han sido aclarados con agua limpia. Cualquier residuo que quede, como por ejemplo partículas metálicas, depósitos de calcio, etc., puede destruir el retén de la nueva bomba de agua.
