febi
45084

SWAG
30 94 5084

to fit
Audi, Seat, Škoda, VW

Repl. No.
03C 109 088 E
03C 109 088 B
03C 109 088 F

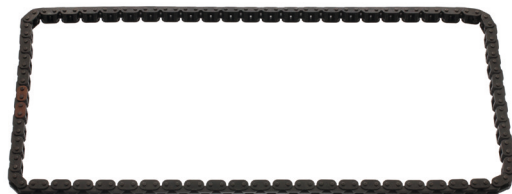
EN In the case of vehicles from VW AG with 1.4 & 1.6 TFSI engines, rattling noises originating from the engine compartment may be heard at cold start or while driving. The reason is an inexactly manufactured camshaft adjuster, which results in premature chain wear.

The camshaft adjuster have been substituted by the manufacturer and have the OE number 03C 109 088 E. The manufacturer expressly prescribes fitting the new version. **Attention!** After replacing the camshaft adjuster, also carry out a system update of the engine control unit and reset the engine learning values. This will ensure smooth engine running.

febi 45084 / SWAG 30 94 5084 - OE-number 03C 109 088 E - Not present in the set!
