febiEXAKT

شدادات الجنائز

febi Nr. 21275

BMW E87 116i مزودة

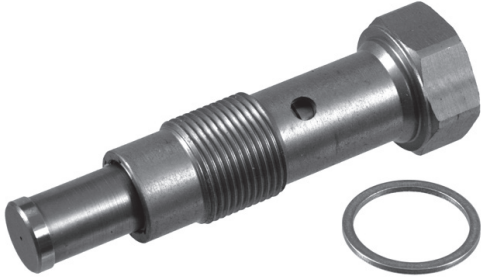
١

الإصدار الأصلي (رقم مقارنة 11 31 7 567 680) من شداة الجنزير لديه ثقب كبير فوق القلاووظ (أنظر الصورة ١). قد تم تركيب هذا التصميم من شدادات الجنائز من جانب الجهة المصنعة للسيارة في السيارات التي تم ذكرها في الأعلى. ونتيجة ذلك أن الجنزير يمكن أن ينقلت تحت تأثير الحمل غير المناسب. وفي أسوأ الأحوال سيحتك الصمام أثناء ذلك مع المكبس - النتيجة تلف المحرك. قد تم إستبدال هذا الإصدار لدى الجهة الصانعة للسيارات ولم يعد فعال.

قديم

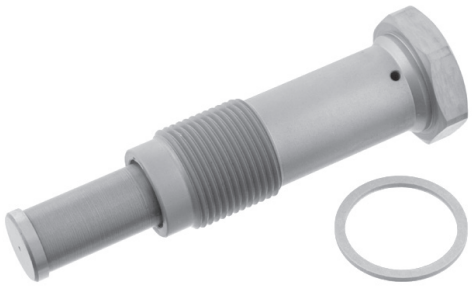
٢

جديد

تتصح شركة febi بإستخدام شدادات الجنائز الحديثة febi 21275 (رقم مقارنة 11 31 7 567 680). لدى شداة الجنزير هذه ثقب صغير أسفل الرأس (أنظر الصورة ٢). فهذا يضمن في جميع الظروف السير السليم للجنزير ويعيق نقلته.
