febiEXAKT

Tendicatena

febi 33044

Adattabile per
Opel 2.0 I turbo e Motori a Benzina 2.2 I

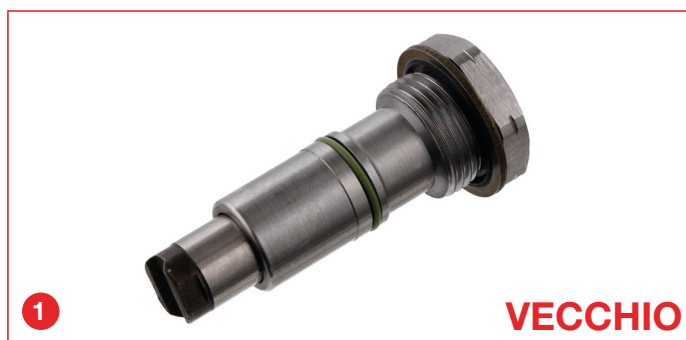
Un blocco del tendicatena idraulico. La versione originaria (rif. comp. 0636 549) del tendicatena aveva un o-ring verde e una rondella in gomma (si veda la foto 1). Il produttore ha montato questa esecuzione sui motori sopra indicati. Dall'anno di fabbricazione 2009 è stato introdotto nella produzione un nuovo tendicatena modificato.
