febiEXAKT

Kettingspanner

febi nummer 33044

Opel 2.0 I Turbo en 2.2 I benzinemotoren

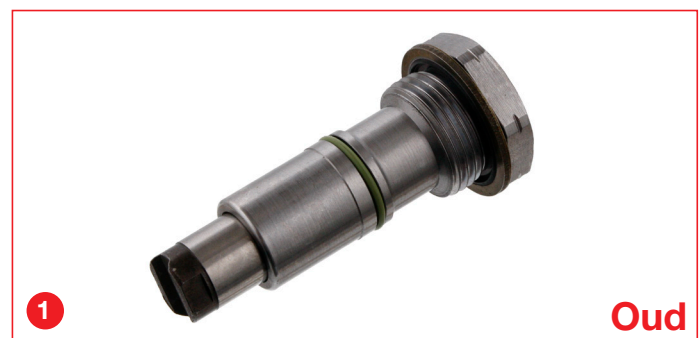
1

Een blokkering van de hydraulische kettingspanner. De oorspronkelijke uitvoering (vergl. Nr 0636 549) van de kettingspanner had een groene o-ring en een met rubber geïmpregneerde metaaldichtring (zie afbeelding 1). Deze uitvoering werd door de voertuigfabrikant in de bovenvermelde motoren gemonteerd. Sinds bouwjaar 2009 werd een aangepaste kettingspanner in de productie ingezet.

Oud

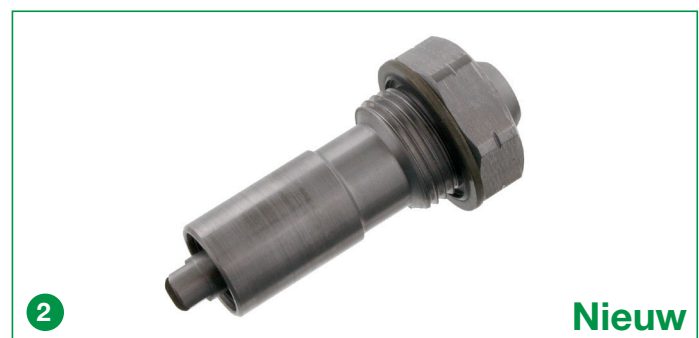
2

Nieuw

febi nr. 33044

febi Bilstein adviseert uitsluitend de nieuwe kettingspanner febi 33043 (vergel. nr. 4807 839) te monteren. Deze is onder de kop voorzien van een met rubber geïmpregneerde metaaldichtring (zie afbeelding 2). Dit garandeert een feilloze geleiding van de distributieketting.
