# febiEXAKT

## Intanzitor de lant

### Cod febi 33044

Pentru  
Opel 2.0 I Turbo si 2.2 I cu motor pe benzina

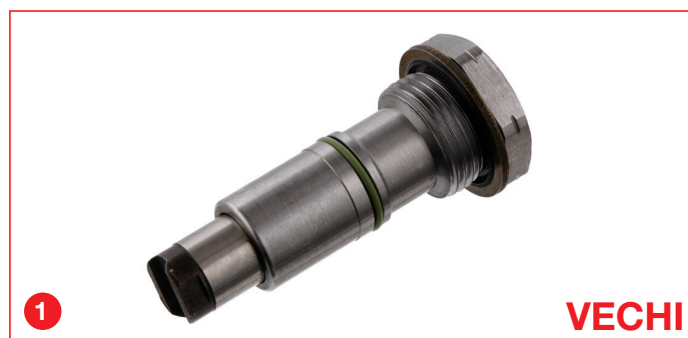
VECHI

Blocarea intanzatorului hidraulic. Varianta veche a intanzatorului (cod OE 0636 549) dispunea de un o-ring de culoare verde si o saiba

suport cauciucata (poza 1). Aceasta varianta a fost utilizata de catre producatori la motoarele mai sus mentionate. Modelele produse dupa 2009 au fost dotate cu un intanzator de lant modificat.

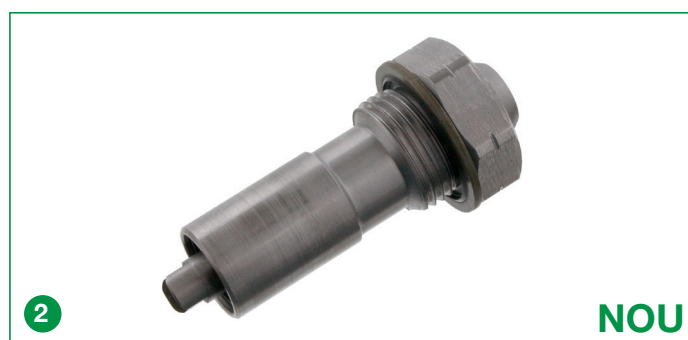
NOU

febi bilstein recomanda utilizarea noului intanzator de lant febi 33043 (cod OE 4807 839). Acesta are prevazut sub cap un inel metalic cauciucat pentru etansare (poza 2). Prin acesta se obtine o ghidare corecta a lantului de distributie.
