# febiEXAKT

## Napínák řetězu

**febi č.: 26751**

vhodné pro  
**Motory M271 Mercedes-Benz**

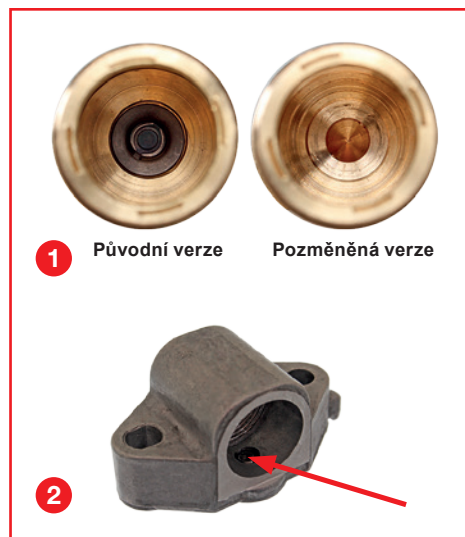
Ze strany výrobce došlo ke změně konstrukce napínáku řetězu. Původně vestavěná verze napínáku řetězu (srovn. č. 271 050 04 11) obsahuje zpětný ventil. U nové pozměněné verze (srovn. č. 271 050 06 11) již zpětný ventil vestavěn není (viz obr. 1).

Aby se zabránilo výše popsanému problému, doporučuje febi bilstein při výměně napínáku řetězu za nové provedení výměnu také držáku. febi bilstein nabízí dvě sady (febi 40953 a febi 40954), které obsahují držák s integrovaným zpětným ventilem.

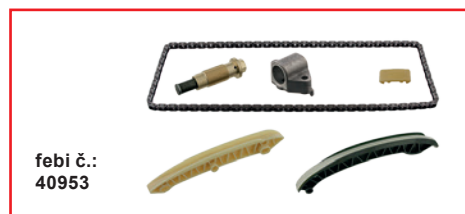
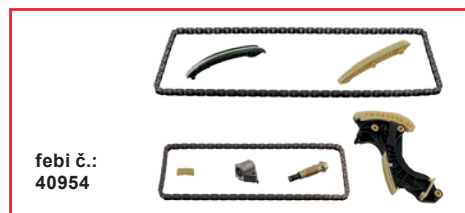
Napínák řetězu se při montáži našroubuje do držáku, do kterého je integrován zpětný ventil (viz obr. 2). Tento ventil reguluje objem oleje tak, že píst napínáku řetězu je při kolísání tlaku oleje průběžně podporován tlakem oleje.

Pokud zpětný ventil v držáku nepracuje správně, může olej vždy téct zpět. Tak nemůže napínák řetězu správně upínat řetěz, i když je napínák řetězu nově instalovaný. Právě při startování a silném zatížení to může způsobit poškození motoru.
