Passend für:
verschiedene Mercedes-Benz-Modelle

Ölfiltergehäusedeckel mit Dichtring

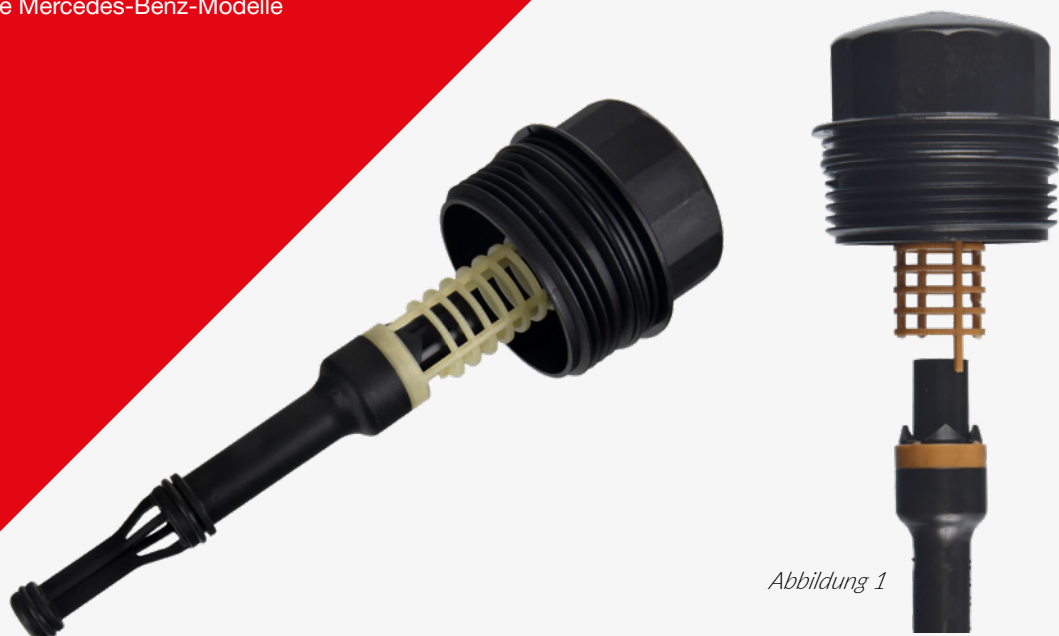
Abbildung 1

Beim Austausch des Motorölfilters im Rahmen der Wartung kann der Deckel des Ölfiltergehäuses brechen, so dass das Ausrichtungsrohr des Ölfilters und das entsprechende Filterelement im Gehäuse verbleiben (Abb.1).

Nach vielen Betriebsstunden und ständiger Einwirkung der Wärmeentwicklung des Motoröls sowie Vibrationen wird das Material des Ausrichtungsrohrs des Original-Ölfiltergehäusedeckels spröde und bricht.

Entfernen Sie das Ölfilterelement und die Reste des Ausrichtungsrohrs des Ölfiltergehäusedeckels aus dem Gehäuse. Prüfen Sie, ob Bruchstücke vorhanden sind, und entfernen Sie diese zusammen mit überschüssigem Öl. Ersetzen Sie den Ölfiltergehäusedeckel durch das febi-Teil 173614 (das komplett mit allen O-Ring-Dichtungen geliefert wird) zusammen mit dem Ölfilterelement 108276. Schmieren Sie die Dichtungen mit dem Motoröl und ziehen Sie den Gehäusedeckel mit dem empfohlenen Drehmoment von 25 Nm an.
