Diverse modellen van Volkswagen, Audi, Seat en Skoda uitgerust met de 1,4 liter TDI-motor.

Waterpomp met afdichtring

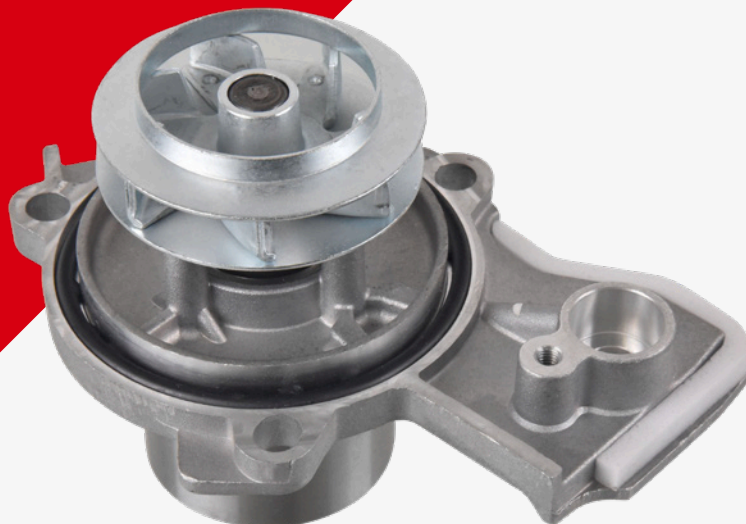
Oververhitting van de motor, meetwaarde van meer dan 110 °C op de koelvloeistoftemperatuurmeter en slecht presterende interieurverwarming. Verder kunnen ook foutcodes van het koelsysteem in de motorregeleenheid opgeslagen zijn.

De in deze voertuigen geïnstalleerde waterpomp is voorzien van een door de motorregeleenheid aangestuurde kraag, die de koelmiddelstroom onderbreekt om de motor thermisch efficiënter te maken.

De stuurkraag kan echter vastlopen, of de rotor uit kunststof kan uiteenvallen of van de as loskomen.

Vervang de defecte waterpomp door febi 108778. Dit is een conventionele waterpomp die het mogelijke defect, veroorzaakt door de stuurkraag, elimineert. De magneetklep moet van de oude pomp worden verwijderd en op de nieuwe pomp worden gemonteerd. Zo kan het motormanagementsysteem ze herkennen. Als u de magneetklep niet vervangt, wordt een storing in het motormanagement geregistreerd.
