Vários modelos Volkswagen, Audi, Seat e Skoda equipados com motor 1.4 TDi.

Bomba de água com retentor

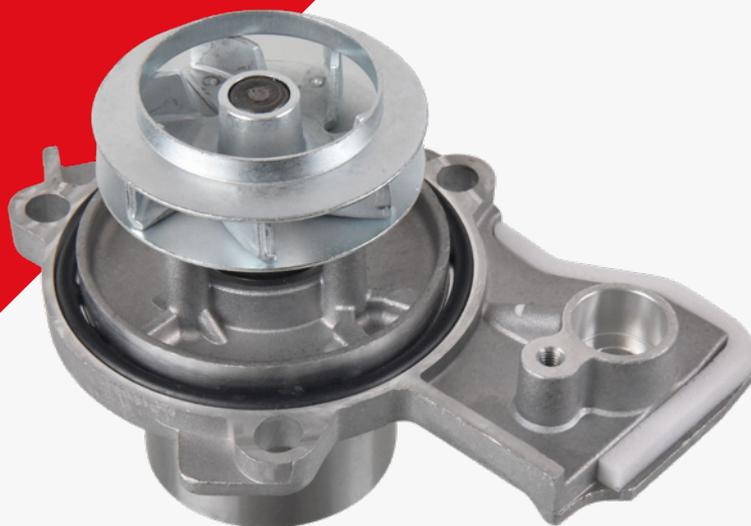
Sobreaquecimento do motor, leitura da temperatura do líquido de refrigeração acima dos 110°C e baixo desempenho da climatização. Além disso, códigos de avaria do sistema de refrigeração podem ser verificados na unidade de controlo do motor.

A bomba de água instalada nestes veículos tem um colar controlado pela unidade de controlo do motor, que interrompe o fluxo do líquido de refrigeração para tornar o motor mais eficiente, do ponto de vista térmico. Contudo, o colar de controlo pode ficar bloqueado ou a turbina de plástico pode partir-se ou desconectar-se do veio.

Garanta que o motor está frio e remova a tampa do reservatório do líquido de refrigeração. Remova o tubo pequeno que se encontra conectado ao reservatório e coloque-o sobre o bocal do reservatório. Com o motor ao ralenti, deve haver um pequeno fio de líquido de refrigeração a fluir. O fluxo deve aumentar com a rotação do motor. Se o fluxo não aumentar, isso indica que a bomba de água pode estar danificada.

Substitua a bomba de água danificada pela febi 108778, uma bomba de água convencional, que elimina a potencial falha causada pelo colar de controlo. O solenóide deve ser removido da bomba antiga e instalado na nova. É necessário este procedimento para que o sistema de gestão do motor a reconheça. A não instalação do solenóide vai originar um código de avaria no sistema de gestão do motor.

Abasteça o sistema de refrigeração com líquido de refrigeração correto e, de seguida, purgue o sistema a vácuo. Por fim, execute o procedimento de purga do sistema de refrigeração, utilizando uma ferramenta de diagnóstico adequada, para expulsar todo o ar do sistema de refrigeração.
