# febi 12002

## Tirante da barra estabilizadora

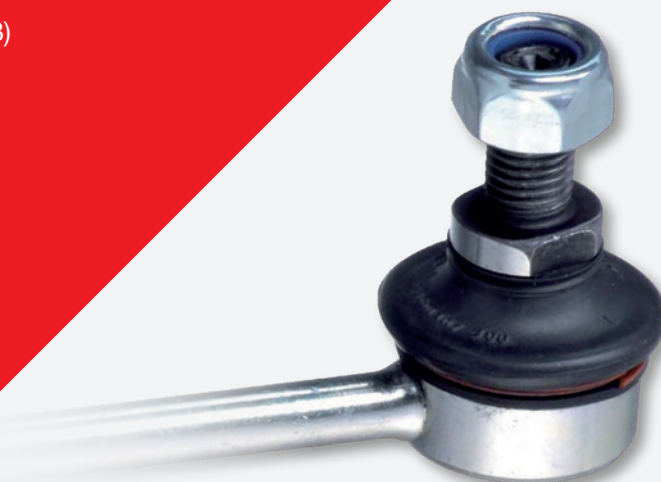
Devido ao design e à localização (imagem 1), o tirante está sujeito a forças externas. Ambas as rótulas estão expostas à projeção de água que advém das estradas molhadas. Um fole de borracha danificado (imagem 2 e 3), por exemplo, danificado por detritos de estrada, facilita a entrada de água e a sujidade nas juntas. Consequentemente, a massa lubrificante será lavada e o pino esférico irá oxidar. Como resultado, a superfície rugosa esférica aumenta o desgaste do copo esférico de plástico (figura 4), o que leva a que a rótula se movimente e cause ruído.
