# febi 171970, 172004

**Applicabile a:**  
vari modelli Volkswagen,  
Audi, SEAT e Skoda.

## Supporto per albero a camme

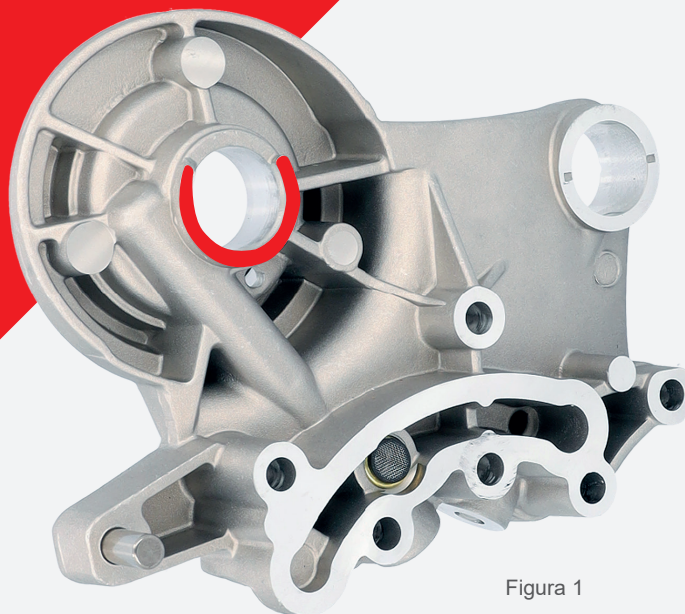
Figura 1

Il tempo di avviamento del motore è prolungato e/o si avverte un rumore simile a un tintinnio proveniente dall'area del motore. La spia di guasto della gestione del motore è accesa e/o il motore non si avvia. Possono essere memorizzati i seguenti codici di guasto:

- P0016 Valore target anticipo fasatura albero a camme (banco 1) non raggiunto.
- È possibile memorizzare contemporaneamente anche altri codici di errore.

Allungamento della catena di distribuzione. Guasto della valvola di non ritorno dell'olio per il controllo della fasatura dell'albero a camme.

Tuttavia, su alcuni veicoli dell'anno modello 2016 e 2017 dotati di motore 2.0 TFSI con codici motore CPMB, CAED o CCTA, il codice di errore P0016 potrebbe corrispondere all'usura del lato di aspirazione e della superficie reggispinta del ponte del cuscinetto dell'albero a camme.

Se nella memoria del modulo di controllo del motore è memorizzato il seguente codice di errore: "P0016 Valore target anticipo albero a camme (banco 1) non raggiunto", procedere come segue:

- Misurare il "gioco assiale" dell'albero a camme di aspirazione.
- Se il "gioco assiale" dell'albero a camme di aspirazione è inferiore a 0,2 mm, rientra nelle tolleranze del produttore. La causa del codice guasto potrebbe essere un allungamento eccessivo della catena di distribuzione o un guasto della valvola di non ritorno dell'olio per il controllo della fasatura dell'albero a camme, che richiederebbero ulteriori accertamenti prima di procedere.
- Se il "gioco assiale" dell'albero a camme di aspirazione è maggiore di 0,2 mm, sostituire il supporto dell'albero a camme con il componente febi migliorato 171970 o 172004 che ha una superficie di spinta maggiore del 50% rispetto all'originale. (Fig.1) Corrisponde al codice OE 06H 103 144K entrata nella produzione del veicolo nell'ottobre 2017.
- Si consiglia inoltre di sostituire l'olio motore e il filtro come parte di questa riparazione.
