**Passend für:**  
Verschiedene Mercedes-Benz-Modelle

## Gummimetalllager für Radlagergehäuse

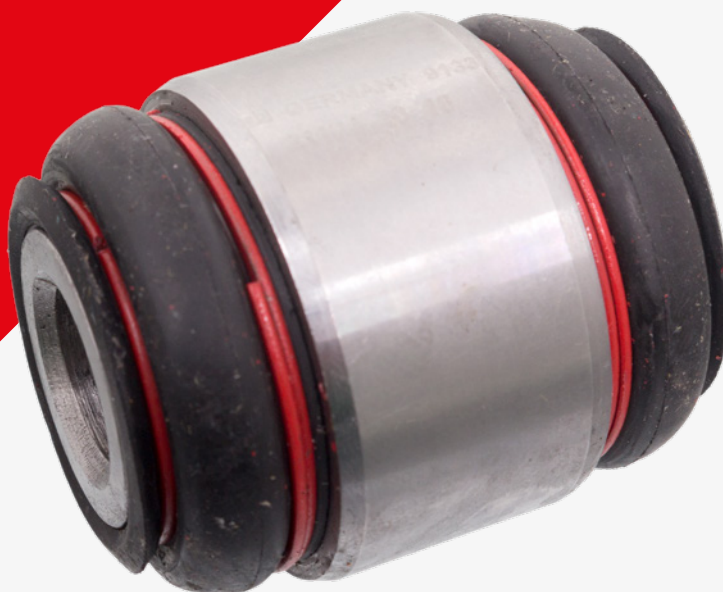
Im Bereich der Hinterachse können während der Fahrt Klopf- oder Knarrgeräusche auftreten.

Die ursprüngliche Konstruktion dieses Lagers ist sehr verschleißanfällig. Dies ist auf eine unzureichende innere Schmierung zurückzuführen. Der Verschleiß wird zusätzlich bei Fahrten unter schlechten Straßen- und Witterungsbedingungen erhöht.

febi 21174 wurde verbessert. Das geänderte Lager hat statt eines einzigen mehrere Kanäle im Inneren. Das sorgt für eine dauerhafte Schmierung, wodurch sich die Lebensdauer des Lagers verlängert.
