febi 21174

Vários modelos Mercedes-Benz

Casquilho de metal borracha para manga de eixo

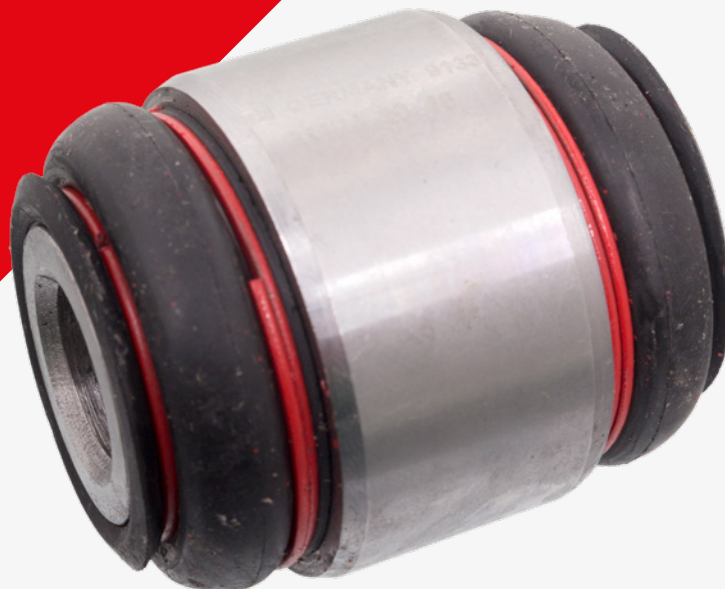
Batidas ou rangidos provenientes da área do eixo traseiro durante a condução.

O design original deste casquilho é susceptível ao desgaste, resultante de uma lubrificação interna insuficiente. O desgaste é acelerado quando o veículo é conduzido sob condições de estrada e atmosféricas adversas.

A referência 21174 foi melhorada. O casquilho modificado tem vários canais, em vez de apenas um. Isto assegura o fornecimento permanente de lubrificante que, por sua vez, prolonga o tempo de vida útil do casquilho.
