# febi 24414

Audi A2, Seat Cordoba, Ibiza IV,  
Škoda Fabia, VW Polo, Fox

Cf. no 6C0 407 621

## Jeu de roulements de roue avec écrous d'essieu

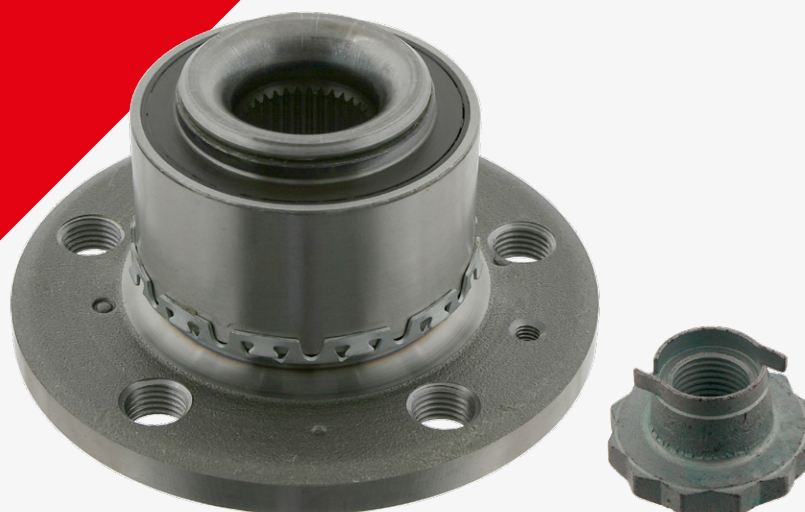
Le roulement de roue engendre du bruit pendant la marche.

Une rondelle d'étanchéité défectueuse fait que de l'eau pénètre dans le roulement de roue et forme de la rouille, Cf. photos (1) et (2). La rondelle d'étanchéité (3) placée entre l'articulation homocinétique et le moyeu de roue est en plastique et peut être légèrement endommagé lors du démontage ou par des influences extérieures. Si elle est endommagée, son positionnement n'est plus correct. Un endommagement ou un encrassement de la rondelle d'étanchéité facilite l'entrée de l'eau à l'intérieur du roulement de roue. Les conséquences en sont une défaillance précoce du roulement et un bruit important.

Veillez aux dommages de la rondelle d'étanchéité ! febi recommande de toujours remplacer la rondelle lors du montage d'un roulement de roue. Important : la rondelle d'étanchéité existe en deux tailles (64 mm et 72mm). Veillez absolument à la taille des roues !

l'emploi d'outils inadéquats lors du montage peut occasionner une défaillance précoce du roulement de roue ainsi qu'un message d'erreur du système ABS. Les consignes de réparation du constructeur du véhicule doivent absolument être respectées lors du montage !
