Audi A2, Seat Cordoba, Ibiza IV, Škoda Fabia, VW Polo, Fox

Referência OE 6C0 407 621

Kit de rolamento de roda com porca da transmissão

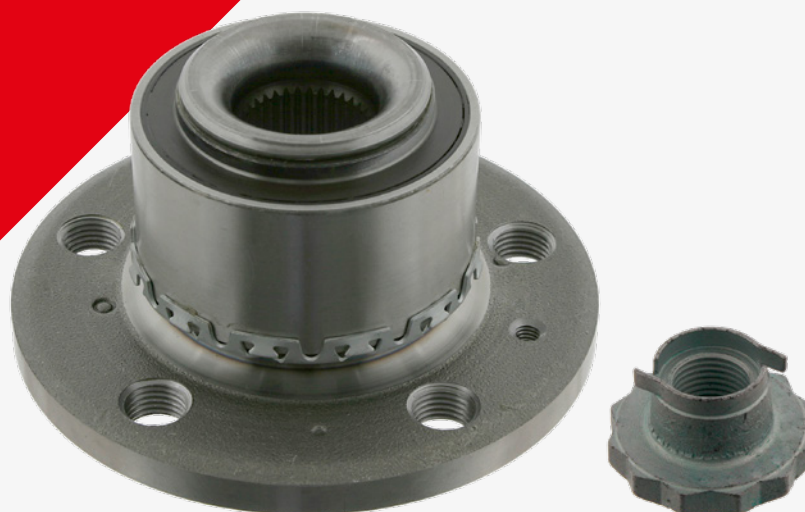
O rolamento de roda faz muito ruído durante a condução.

Água no interior do rolamento devido ao retentor danificado e criação de ferrugem, imagem (1) e (2). O retentor (3) que está posicionado entre a ponteira de transmissão e o cubo é fabricado a partir de plástico e pode facilmente ser danificado durante alguma intervenção ou até por fatores externos. Um retentor danificado não consegue efetuar a vedação entre o rolamento e o exterior, permitindo a infiltração de água e sujidades. As consequências são inevitáveis, falha prematura do rolamento e muito ruído.

Atente ao estado do retentor, não pode apresentar qualquer dano! Regra geral, a febi recomenda a substituição do retentor sempre que é instalado o rolamento.

Importante: o retentor que equipa o veículo pode ter dois tamanhos (64mm e 72mm). Tenha especial atenção ao diâmetro da jante (em polegadas).
