# febi 30097, 33673, 24407, 24429, 39793

Modellen Ford Mondeo (01),  
Transit (00), Jaguar X-Type uitgerust  
met airconditioning

Motor: 2.0 TDCi en 2.2 TDCi

## TVD (torsietrillingsdemper) - riemschijf voor krukas

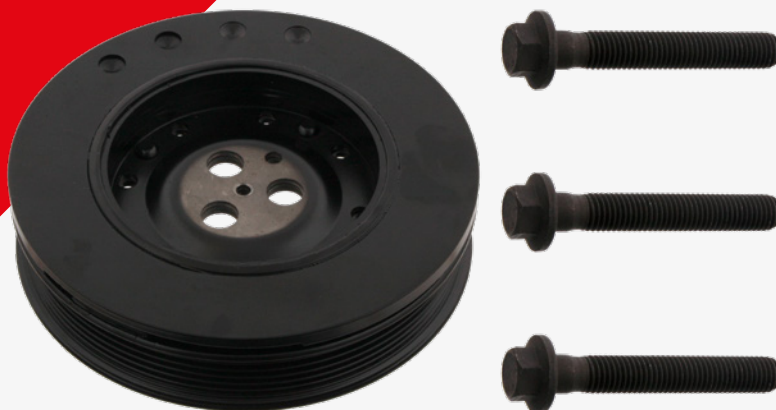
Een overmatig en schril ratelend geluid is te horen, gecombineerd met verhoogde vibratie afkomstig uit de Multi V riem-zone wanneer de motor net met stationair of laag toerental werd gestart.

Blootstelling aan steenslag, constante verwarmingscycli en absorberen van schokbelastingen buiten de ontwerptoleranties van de motor kunnen de rubbercomponent aantasten en zo tot storing leiden. Indien onbehandeld kan dit een storing van de krukas veroorzaken.

Controleer of het hulpaandrijfsysteem, de ontstekingsystemen en de brandstofsysteem in goede staat staat verkeren en beantwoorden aan de toleranties van de voertuigfabrikant. Demonteer en inspecteer de TVD-riemschijf en alle andere componenten van de hulpaandrijving en vervang waar nodig. febi adviseert om de volgende componenten van het hulpaandrijfsysteem samen met de torsietrillingsdemper en de bevestigingsbouten te vervangen:

Riemspanner voor multi-V-riemen (febi 24429)

Multi-V-riem (febi 39793)

Ombuigrol voor multi-V-riem (febi 24407)
