febi 30816

Adattabile per:
VW Touareg, Multivan T5,
Transporter T5 (2.5 TDI & 5.0 TDI)

Puleggia alternatore con giunto

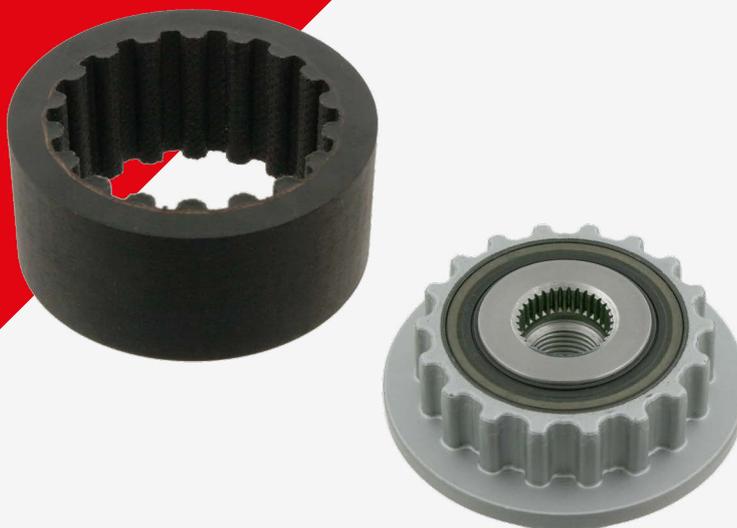
Vibrazioni e rumori insolitamente forti nell'area della cinghia ausiliaria possono essere sintomo di una imminente rottura della ruota libera della puleggia alternatore.

Il giunto dell'alternatore trasmette la rotazione all'alternatore e al compressore dell'aria condizionata, ammortizzando le vibrazioni tra i due alberi collegati. Allineamento della cinghia e intervalli di sostituzione sono in questo caso determinanti. In fase di sostituzione della puleggia alternatore e del relativo giunto si dovrebbero rimuovere anche l'alternatore e /o il compressore d'aria. L'alternatore è montato insieme ad una staffa. Se i due componenti vengono separati, dopo il montaggio l'alternatore non risulta più allineato. Ne consegue che l'allineamento non sarà più corretto e il giunto si potrà lacerare (cfr fig.1). Un'altra causa di danno può essere la puleggia alternatore difettosa, che sovraccarica il giunto e ne provoca la lacerazione.

Poiché l'alternatore non deve essere separato dalla sua staffa, in fase di riparazione esso deve essere rimosso e installato insieme alla staffa. febi raccomanda di prestare particolare attenzione agli intervalli di sostituzione della puleggia alternatore e del giunto: sui diesel senza filtro antiparticolato (FAP) la sostituzione dovrebbe avvenire ogni 150.000 km, su quelli con FAP ogni 180.000 km.

febi consiglia, quando si cambia il giunto, di cambiare sempre anche la puleggia alternatore. Per questo offriamo il giunto insieme alla puleggia in un kit completo (febi 30816 / rif. comp. 070 903 201 E S1). La puleggia alternatore (febi 26958 / rif. comp. 070 903 201 C) e il giunto (febi 30798 /rif. comp. 070 903 327 D) sono disponibili anche separatamente.
