# febi 33044

vhodný pro  
benzínové motory Opel 2.0 I Turbo a 2.2 I

## Napínák řetězu

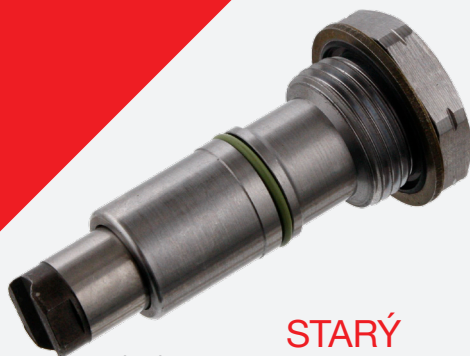
viz obr. 1

STARÝ

Zablokování hydraulického napínáku řetězu. Původní verze (viz č. 0636 549) napínáku řetězu měla zelený O-kroužek a pogumovanou podložku (viz obr. 1). Výrobce vozidel bylo toto provedení montováno do výše uvedených motorů. Od modelového roku 2009 je ve výrobě používán modifikovaný napínák řetězu.

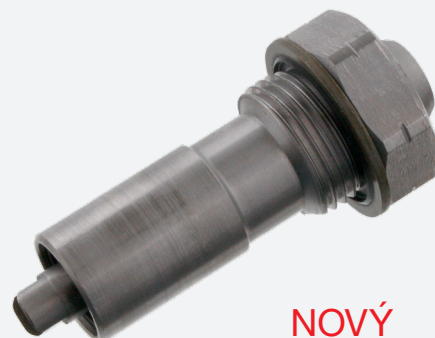
viz obr. 2

NOVÝ

febi doporučuje výhradně použití nového napínáku řetězu febi 33044 (viz č. 4807 839). Ten je pod hlavou opatřen pogumovaným kovovým těsnicím kroužkem (viz obr. 2). Tím je zaručeno bezchybné vedení rozvodového řetězu.
