febi 33044

Moteurs turbo 2.0l
et essence 2.2l Opel

Tendeur de chaîne

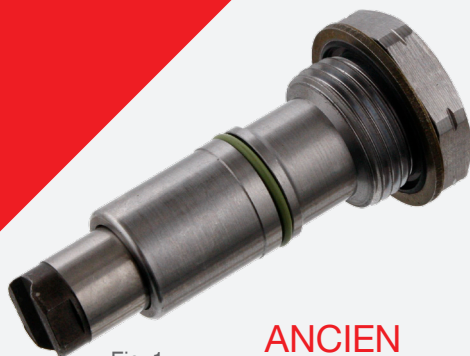
Fig. 1

ANCIEN

Bien que tous les composants aient été montés correctement, on entend souvent un bruit de cliquetis (dû à l'allongement de la chaîne de distribution). Si cela entraîne le glissement de la chaîne de distribution, le moteur risque de tourner de manière irrégulière et de présenter des ratés pouvant dans le pire des cas endommager significativement le moteur. Cela concerne les moteurs Z22YH et Z22SE.

Tendeur de chaîne de distribution bloqué. La version d'origine (réf. OE 0636 549) du tendeur de chaîne avait un joint torique vert et une rondelle à garniture de caoutchouc (voir Fig. 1). Le constructeur de véhicules a monté cette version dans les moteurs indiqués ci-dessus. Un tendeur de chaîne modifié a été utilisé en production à partir des modèles de l'année 2009.

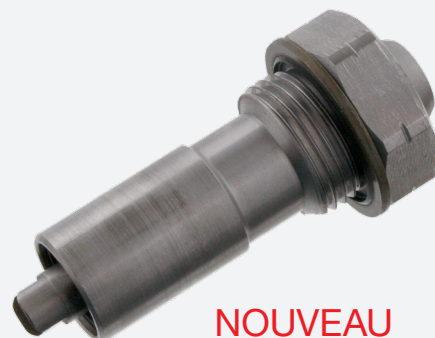
Fig. 2

NOUVEAU

febi recommande d'utiliser uniquement le nouveau tendeur de chaîne febi 33044 (réf.OE 4807 839). Ce dernier contient une rondelle métallique caoutchoutée (voir Fig. 2). Cela permet de garantir un parfait guidage de la chaîne de distribution.

Nous recommandons de monter systématiquement une chaîne de distribution neuve (febi 33043 réf.OE 5636 396) lors du remplacement du tendeur de chaîne. Les deux composants sont fournis dans les kits de chaîne febi 33042 moteur Z22YH et febi 33045 moteur Z22SE.
