# febi 33044

Adattabile per  
Opel 2.0 I turbo e  
Motori a Benzina 2.2 I

## Tendicatena

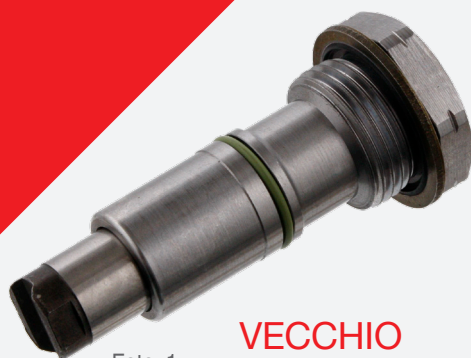
Foto. 1

VECCHIO

Rumori metallici causati dalla catena di distribuzione che spesso risulta allungata, nonostante tutti i componenti siano stati montati adeguatamente. A causa del moto eccentrico trasmesso dal sistema di fasatura variabile, la catena può fuoriuscire e nel peggiore dei casi addirittura danneggiare il motore. Ciò riguarda i motori Z22YH e Z22SE.

Un blocco del tendicatena idraulico. La versione originaria (rif. comp. 0636 549) del tendicatena aveva un o-ring verde e una rondella in gomma (si veda la foto 1). Il produttore ha montato questa esecuzione sui motori sopra indicati. Dall'anno di fabbricazione 2009 è stato introdotto nella produzione un nuovo tendicatena modificato.

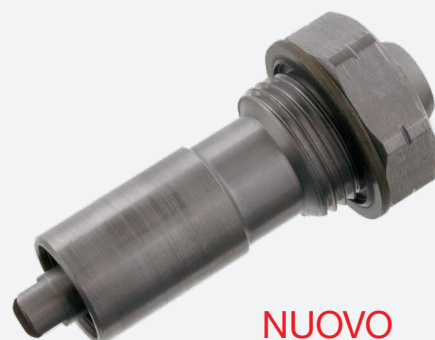
Foto. 2

NUOVO

febi raccomanda esclusivamente l'impiego del nuovo tendicatena febi 33044 (rif. comp. 4807 839). Questo è provvisto sotto la testa di un anello di tenuta metallico rivestito in gomma (si veda foto 2). In tal modo è possibile garantire una guida della catena distribuzione ineccepibile.

In fase di sostituzione del tendicatena raccomandiamo anche sempre il montaggio di una nuova catena (febi 33043, rif. comp. 5636 396). Entrambi i componenti sono inclusi nei kit catena distribuzione febi 33042 (adattabile al motore Z22YH) e febi 33045 (adattabile al motore Z22SE)!

Per impedire che la catena fuoriesca a motore avviato, il tendicatena dovrebbe essere portato in posizione di lavoro solo dopo aver montato la catena stessa. Troverete tutti i dettagli nella info contenuta nella confezione.
