febi 33044

Opel 2.0 | Turbo en
2.2 | benzinemotoren

Kettingspanner

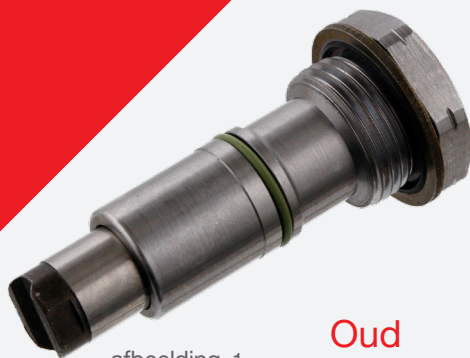
afbeelding. 1

Oud

Een blokkering van de hydraulische kettingspanner. De oorspronkelijke uitvoering (vergl. Nr 0636 549) van de kettingspanner had een groene o-ring en een met rubber geïmpregneerde onderlegging (zie afbeelding 1). Deze uitvoering werd door de voertuigfabrikant in de bovenvermelde motoren gemonteerd. Sinds bouwjaar 2009 werd een aangepaste kettingspanner in de productie ingezet.

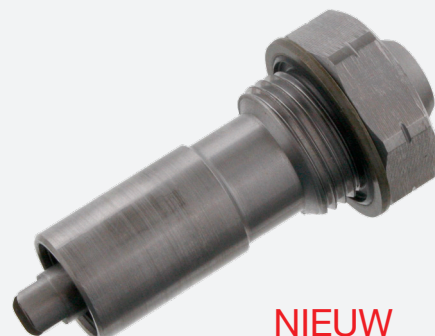
afbeelding. 2

NIEUW

febi adviseert uitsluitend de nieuwe kettingspanner febi 33043 (vergel. nr. 4807 839) te monteren. Deze is onder de kop voorzien van een met rubber geïmpregneerde metaaldichtring (zie afbeelding 2). Dit garandeert een feilloze geleiding van de distributieketting.
