febi 33044

Opel 2.0 I Turbo si 2.2 I
cu motor pe benzina

Intanzitor de lant

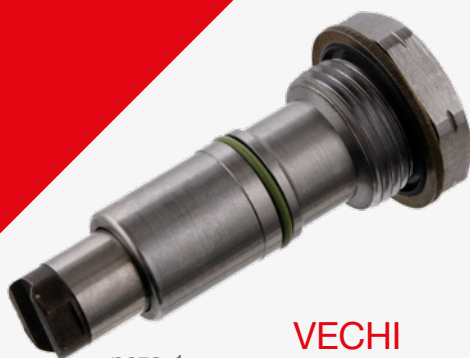
poza. 1

VECHI

Blocarea intanzatorului hidraulic. Varianta veche a intanzatorului (cod OE 0636 549) dispunea de un o-ring de culoare verde si o saiba suport cauciucata (poza 1). Aceasta varianta a fost utilizata de catre producatori la motoarele mai sus mentionate. Modelele produse dupa 2009 au fost dotate cu un intanzator de lant modificat.

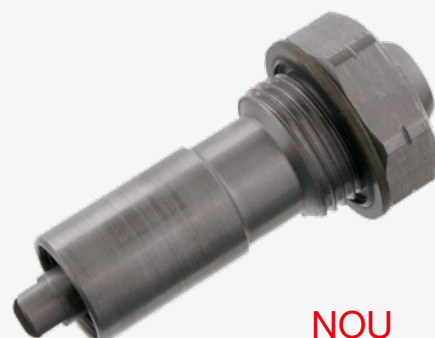
poza. 2

NOU

febi recomanda utilizarea noului intanzator de lant febi 33043 (cod OE 4807 839). Acesta are prevazut sub cap un inel metalic cauciucat pentru etansare (poza 2). Prin acesta se obtine o ghidare corecta a lantului de distributie.
