Verschiedene Citroën-, Fiat-, Ford-, Lancia-,
Landrover-, Mitsubishi- und Peugeot-Modelle

Polrad für Kurbelwelle

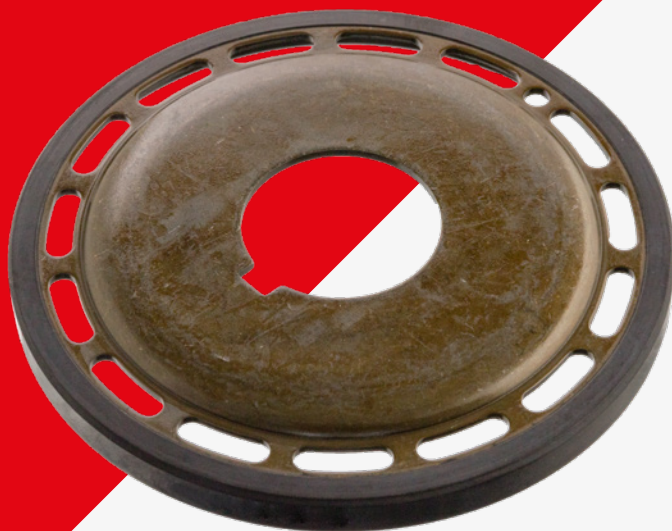
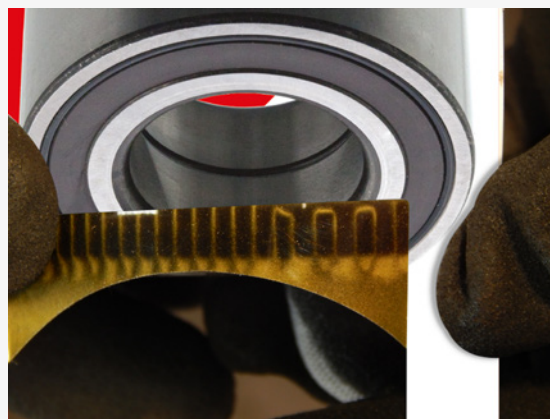
Beispiel eines fehlerhaften Polrads unter Verwendung einer magnetischen Testkarte

Das magnetische Polrad ist extrem empfindlich und kann nach einer Reinigung oder Reparatur fehlerhaft werden und zu einem falschen Drehzahlsignal des Kurbelwellensensors führen. Dies kann eine Fehlfunktion in dem Motormanagement zur Folge haben, wobei ein Fehler protokolliert wird, z. B. Fehlercode P0336. (Ein Beispiel für ein defektes Polrad mit beschädigten Magnetsegmenten finden Sie oben). febi empfiehlt, das magnetische Polrad für die Kurbelwelle zeitgleich mit dem intervallbedingten Austausch des Zahnriemens und/oder beim Tausch der entkoppelten Riemenscheibe zu ersetzen.

febi bietet diesen Artikel einzeln oder als Teil eines Satzes mit der entkoppelten Riemenscheibe und Schrauben (36433 oder 106476) an. Dieses Kombi-Kit ermöglicht eine fachgerechte Reparatur und vermeidet mögliche Reklamationen. Das spart Zeit und Geld für Werkstatt und Kunde!
