**febi 36626****38444, 38450, 38851**

FWD Ford Transit, Tourneo

Motor 2.2 TDCI Duratorq

Polie amortecedora para cambota

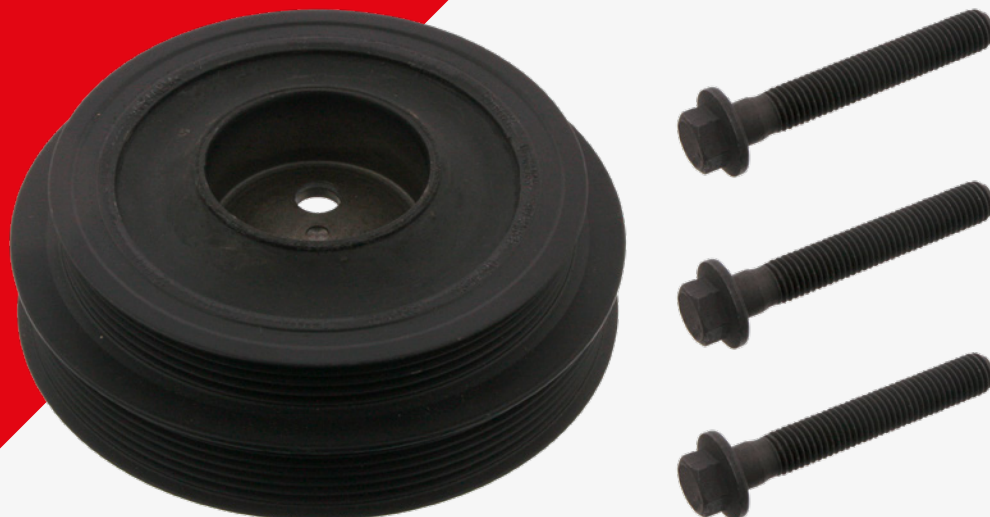
Os problemas mais comuns incluem: ruído anormal e vibração na área da correia de distribuição. Luz de aviso do alternador acesa; correia de direção assistida danificada ou deslocamento da mesma.

Ao longo do tempo, a água e os detritos da estrada podem entrar na polie da cambota, resultando no desgaste prematuro e na falha da polie e do sistema de correia auxiliar.

Substituir a polie amortecedora pelo Prokit 36626 da febi, que inclui todos os parafusos necessários. As correias auxiliares danificadas ou com desgaste devem também ser substituídas.
