febi 38362, 46140

BMW E84, E89, F10, F25, F30
equipaggiate con motore N20 & N26

Kit catena distribuzione, Kit catena per pompa olio

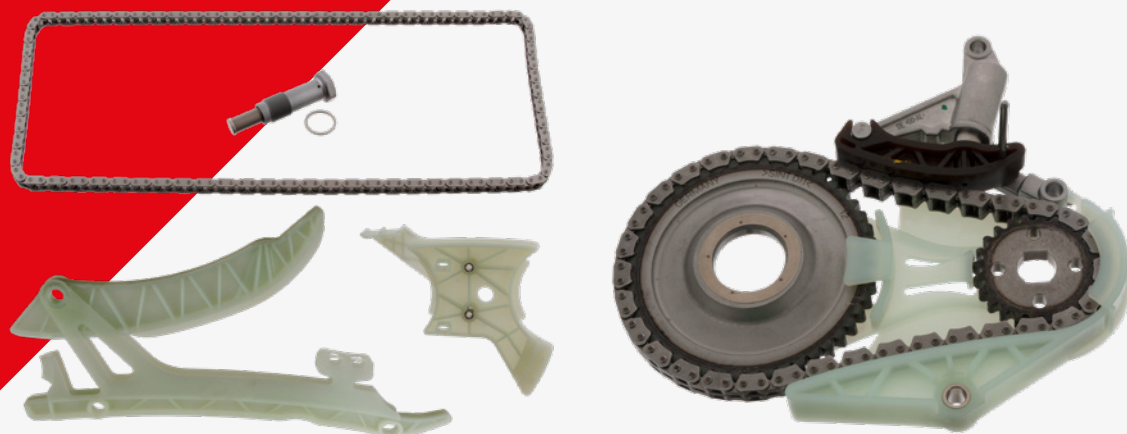
Rumore acuto proveniente dalla zona inferiore del motore vicino alla pompa olio motore, che aumenta di frequenza con l'incremento dei giri motore.

Pignoni del kit catena pompa olio usurati.

Rimuovere e ispezionare la catena distribuzione e le ruote dentate, le guide, i tenditori e la catena di trasmissione della pompa olio in cerca di usura. Sostituire il kit catena per pompa olio usurato (46140) e il kit della catena distribuzione (38362) seguendo le procedure del produttore del veicolo e sostituire l'olio motore e il filtro olio.
