# febi 38868

Para  
Mercedes Benz W204, W207 y W172

N.º OE 204 330 00 60

## Retén del cubo de rueda con aro de impulsión ABS

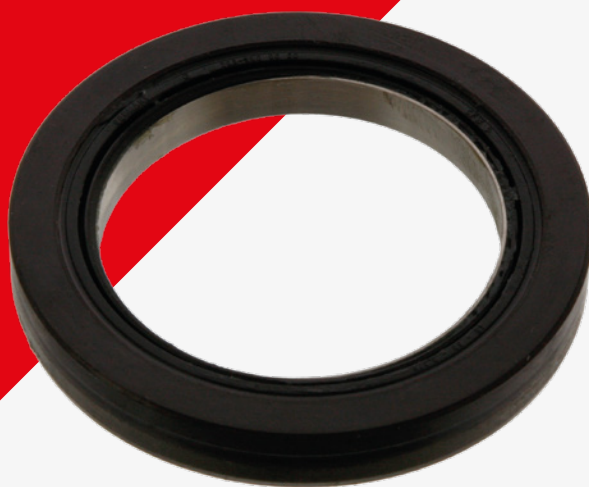
Daños o corrosión en la superficie de rodadura de la mangueta pueden causar daños en la junta del eje. El resultado de esto es un fallo prematuro del cojinete de rueda.

La versión original (N.º OE 203 330 0060) del retén no tiene un cuello giratorio (Fig.1). La superficie de la mangueta empieza a corroerse y desgastarse, como resultado la superficie de rodadura del retén presenta irregularidades y finalmente causan su fallo.

El fabricante ha proporcionado un retén con collar giratorio (Ver flecha Fig.2). La mangueta y el cubo no se ven afectados por este cambio, febi recomienda sustituir el retén con la versión más reciente (Fig.2). Debido a la optimización del retén ya no es necesaria la sustitución de la mangueta si la superficie de rodadura se daña ligeramente, el collar giratorio sirve como sustituto de la superficie de rodadura de la mangueta.

El collar giratorio está premontado en el retén y no debe ser retirado bajo ninguna circunstancia. Si se desmonta el cubo de rueda (Fig.3), el collar giratorio (si existe) generalmente se separa del retén y tiene que ser extraído de la mangueta por separado.
