## KB950.00

### Empfehlungen zum Ein- und Ausbau

**BMW: M3 (E30, E36), 3er (E30, E36, E46), Z1 (E30),  
Z3 (E36)**

**OE-Referenz  
33521128819  
33521137972**

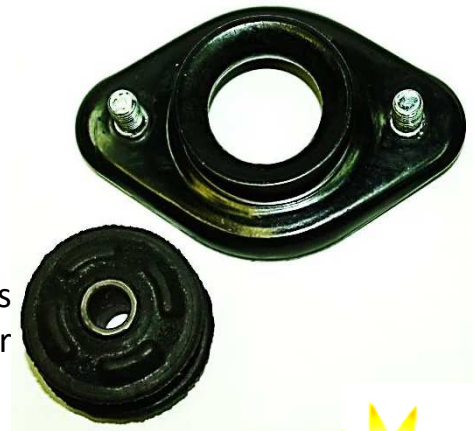
### DER GUMMIKÖRPER LÖST SICH VOM METALLTRÄGER

##### Falscher Einbau der Komponenten.

Dieser Fehler tritt auf bei fehlerhaftem Zusammenbau des Stoßdämpfers oder eventuell gar weggelassen einzelner Komponenten.

- Beim Auswechseln des Gummikörpers die untere und obere Scheibe aufbewahren. Diese werden für den Wiedereinbau benötigt.
- Beim Wiedereinbau auf die richtige Lage der Scheiben achten.
