Le remplacement de la pompe à eau du Transporter IV de VW

Concerne les moteurs Otto ACU, AEN, AET, AEU, APL, AVT jusqu'au modèle 02/2000

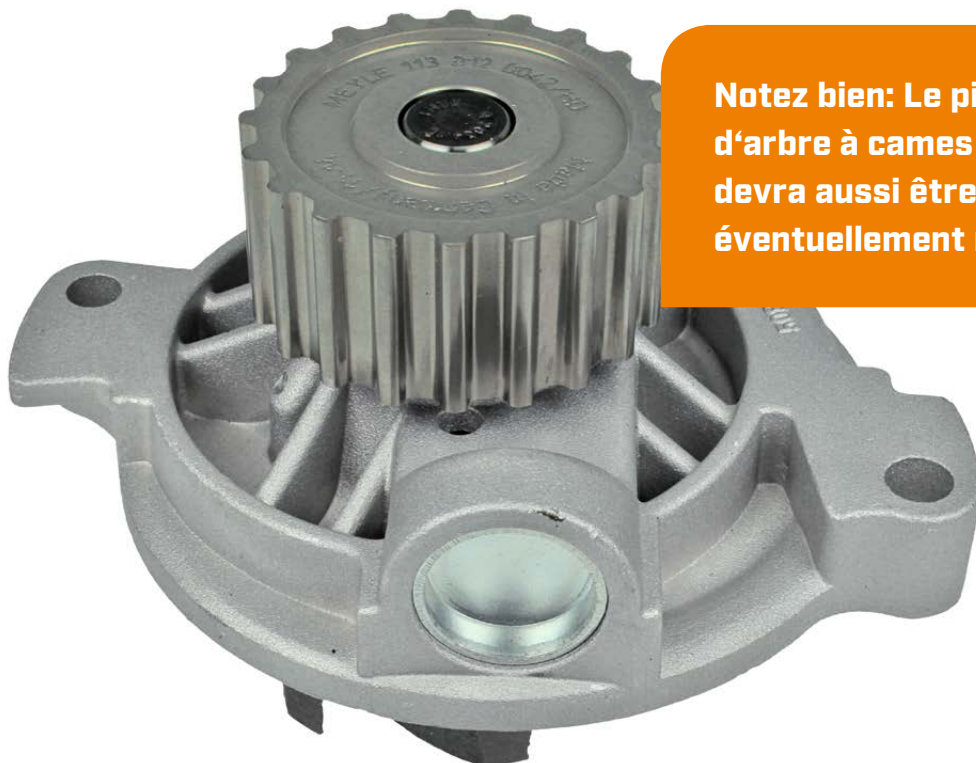
MEYLE N° 113 012 0042/HD

Notez bien: Le pignon d'arbre à cames devra aussi être éventuellement remplacé
