Aplicações:  
Vários modelos Mercedes-Benz

## Casquilho de metal borracha para manga de eixo

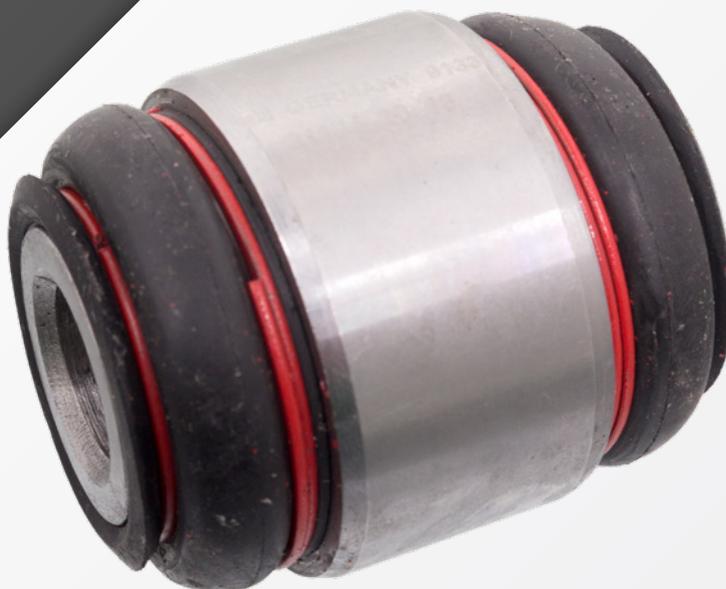
Batidas ou rangidos provenientes da área do eixo traseiro durante a condução.

O design original deste casquilho é susceptível ao desgaste, resultante de uma lubrificação interna insuficiente. O desgaste é acelerado quando o veículo é conduzido sob condições de estrada e atmosféricas adversas.

A SWAG 10 92 1174 foi melhorada. O casquilho modificado tem vários canais, em vez de apenas um. Isto assegura o fornecimento permanente de lubrificante que, por sua vez, prolonga o tempo de vida útil do casquilho.
