SWAG 32 92 4414

destiné à:
Audi A2, Seat Cordoba, Ibiza IV,
Škoda Fabia, VW Polo, Fox

Jeu de roulements de roue avec écrous d'essieu

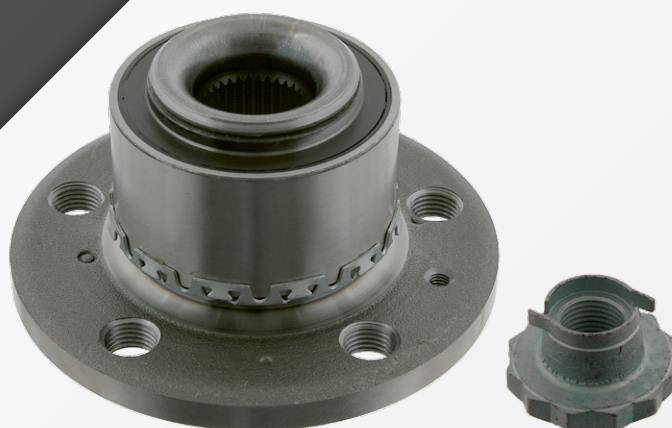
Le roulement de roue engendre du bruit pendant la marche.

Une rondelle d'étanchéité défectueuse fait que de l'eau pénètre dans le roulement de roue et forme de la rouille, Cf. photos (1) et (2). La rondelle d'étanchéité (3) placée entre l'articulation homocinétique et le moyeu de roue est en plastique et peut être légèrement endommagé lors du démontage ou par des influences extérieures. Si elle est endommagée, son positionnement n'est plus correct. Un endommagement ou un encrassement de la rondelle d'étanchéité facilite l'entrée de l'eau à l'intérieur du roulement de roue. Les conséquences en sont une défaillance précoce du roulement et un bruit important.

Veillez aux dommages de la rondelle d'étanchéité! SWAG recommande de toujours remplacer la rondelle lors du montage d'un roulement de roue.

Important: la rondelle d'étanchéité existe en deux tailles (64 mm et 72 mm). Veuillez absolument à la taille des roues!
