## SWAG 32 92 4414

adattabile per:  
Audi A2, Seat Cordoba, Ibiza IV,  
Škoda Fabia, VW Polo, Fox

Rif. comp. 6C0 407 621

## Kit mozzo ruota con cuscinetto e dado assale

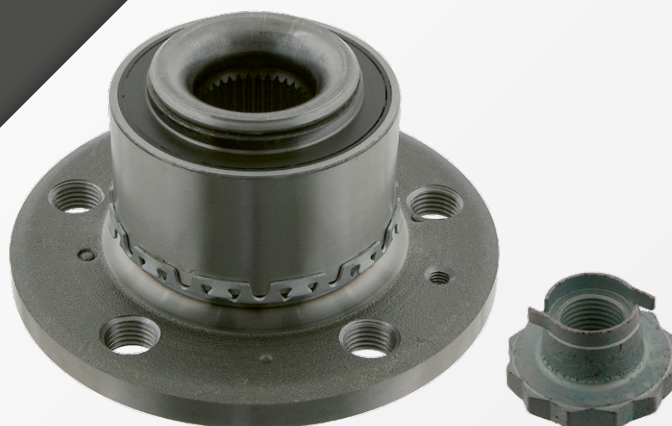
Il cuscinetto causa forti rumori durante la guida.

A causa di un anello di tenuta danneggiato l'acqua penetra nel cuscinetto ruota, formando della ruggine, foto (1) e (2). L'anello di tenuta (3) posto tra il giunto omocinetico e il mozzo della ruota è in plastica e può danneggiarsi facilmente in fase di smontaggio o a causa di influssi esterni. Se l'anello di tenuta è danneggiato non poggia più correttamente. La presenza di danni o sporizia sull'anello di tenuta favorisce la penetrazione dell'acqua all'interno del cuscinetto ruota. Ne conseguono difetti prematuri del cuscinetto e forti emissioni di rumori.

Prestare attenzione ai danni sull'anello di tenuta! SWAG in generale consiglia di sostituire l'anello di tenuta quando si monta un cuscinetto ruota.

Importante: l'anello di tenuta è disponibile in due formati (64 mm e 72 mm). Verificare tassativamente la misura in pollici delle ruote!
