## SWAG 32 92 4414

Audi A2, Seat Cordoba, Seat Ibiza IV,  
Škoda Fabia, VW Polo, VW Fox

Referência OE 6C0 407 621

## Kit de rolamento de roda com porca da transmissão

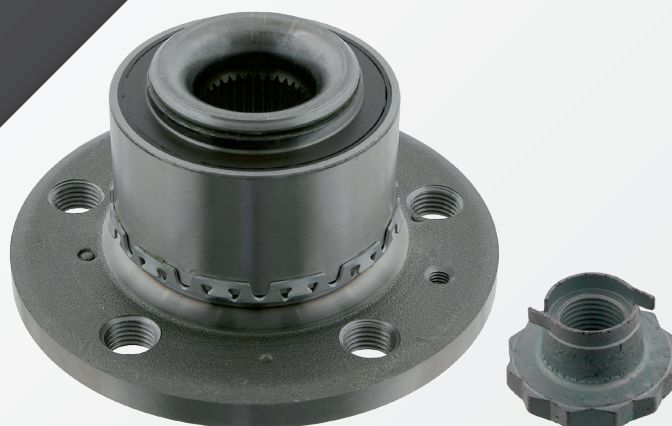
O rolamento de roda faz muito ruído durante a condução.

Água no interior do rolamento devido ao retentor danificado e criação de ferrugem, imagem (1) e (2). O retentor (3) que está posicionado entre a ponteira de transmissão e o cubo é fabricado a partir de plástico e pode facilmente ser danificado durante alguma intervenção ou até por fatores externos. Um retentor danificado não consegue efetuar a vedação entre o rolamento e o exterior, permitindo a infiltração de água e sujidades. As consequências são inevitáveis, falha prematura do rolamento e muito ruído.

Atente ao estado do retentor, não pode apresentar qualquer dano! Regra geral, a SWAG recomenda a substituição do retentor sempre que é instalado o rolamento.

Importante: o retentor que equipa o veículo pode ter dois tamanhos (64mm e 72mm). Tenha especial atenção ao diâmetro da jante (em polegadas).

A utilização de ferramentas inadequadas durante a montagem pode causar falha antecipada do rolamento de roda e também pode resultar numa indicação de falha no sistema ABS. Por favor, siga as instruções de reparação do fabricante do veículo!
